ФОП Оберемок С.Г. розроблений робочий проєкт «Капітальний ремонт покрівлі будівлі дитячого корпусу КНП «Вільнянська багатoproфільна лікарня» Вільнянської міської ради за адресою: провул. Гнатовської, 6, м.Вільнянськ, Запорізької області, пошкодженої внаслідок збройної агресії російської федерації». Повідомляю, що для реалізації даного робочого проєкта розробка технічних умов щодо електропостачання не потрібна.

**АКТ**  
**складений за результатами проведеного обстеження об'єктів,**  
**пошкоджених внаслідок надзвичайних ситуацій, воєнних дій**  
**або терористичних актів**

#### 1. Основні технічні показники об'єкта обстеження (покрівля будівлі дитячого корпусу (літера Г-3) лікарні)

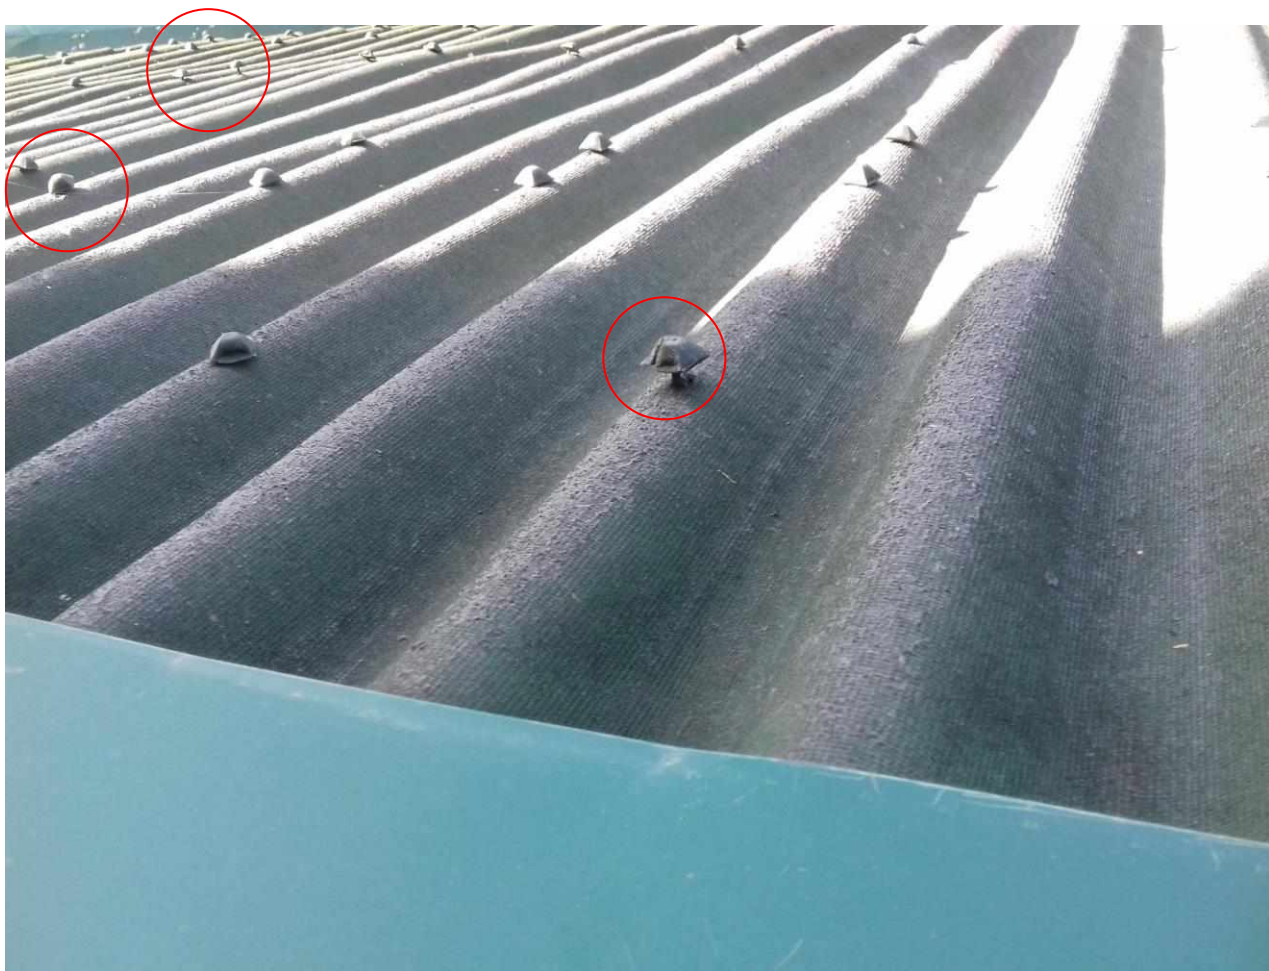
Рисунок А.1 —, Повне та часткове видьоргування кріпильних цвяхів покрівельних листів. Пошкодження характерне для усієї покрівлі.

| № п/п | Вид пошкодження, дефекту | Кількісна оцінка |
|---|---|---|
| 1 | Повне та часткове видьоргування кріпильних цвяхів покрівельних листів. | 1716* м.кв. |

| <b>Оцінка технічного стану об'єкта (покрівлі)<br/>(на дату обстеження)</b> | <b>Категорія</b> | <b>Стан</b> |
|---|---|---|
| <p>- виконати заміну покриття даху будівлі дитячого корпусу (літера Г-3) з урахуванням отриманих ним пошкоджень від дії механічного впливу, часовим фізичним зношуванням та завершенням гарантійного строку експлуатації (більш ніж 15 років для покрівельних листів типу «Ондулін»);</p> <p>- у зв'язку з тим, що покрівельні листи типу «Ондулін» мають низький клас горючості при заміні покриття розглянути питання на використання нового негорючого покрівельного матеріалу (наприклад металочерепиця);</p> <p>- усі роботи виконувати у відповідності з встановленим законами України порядком із залученням сертифікованих фахівців і установ; у технічній документації на будівельні роботи (проект) рекомендується усунути усі недоліки і дефекти стосовно каркасу даху будівлі, які були допущені при останній реконструкції об'єкта і зафіксовані при обстеженні.</p> | IV квартал 2023р. | |

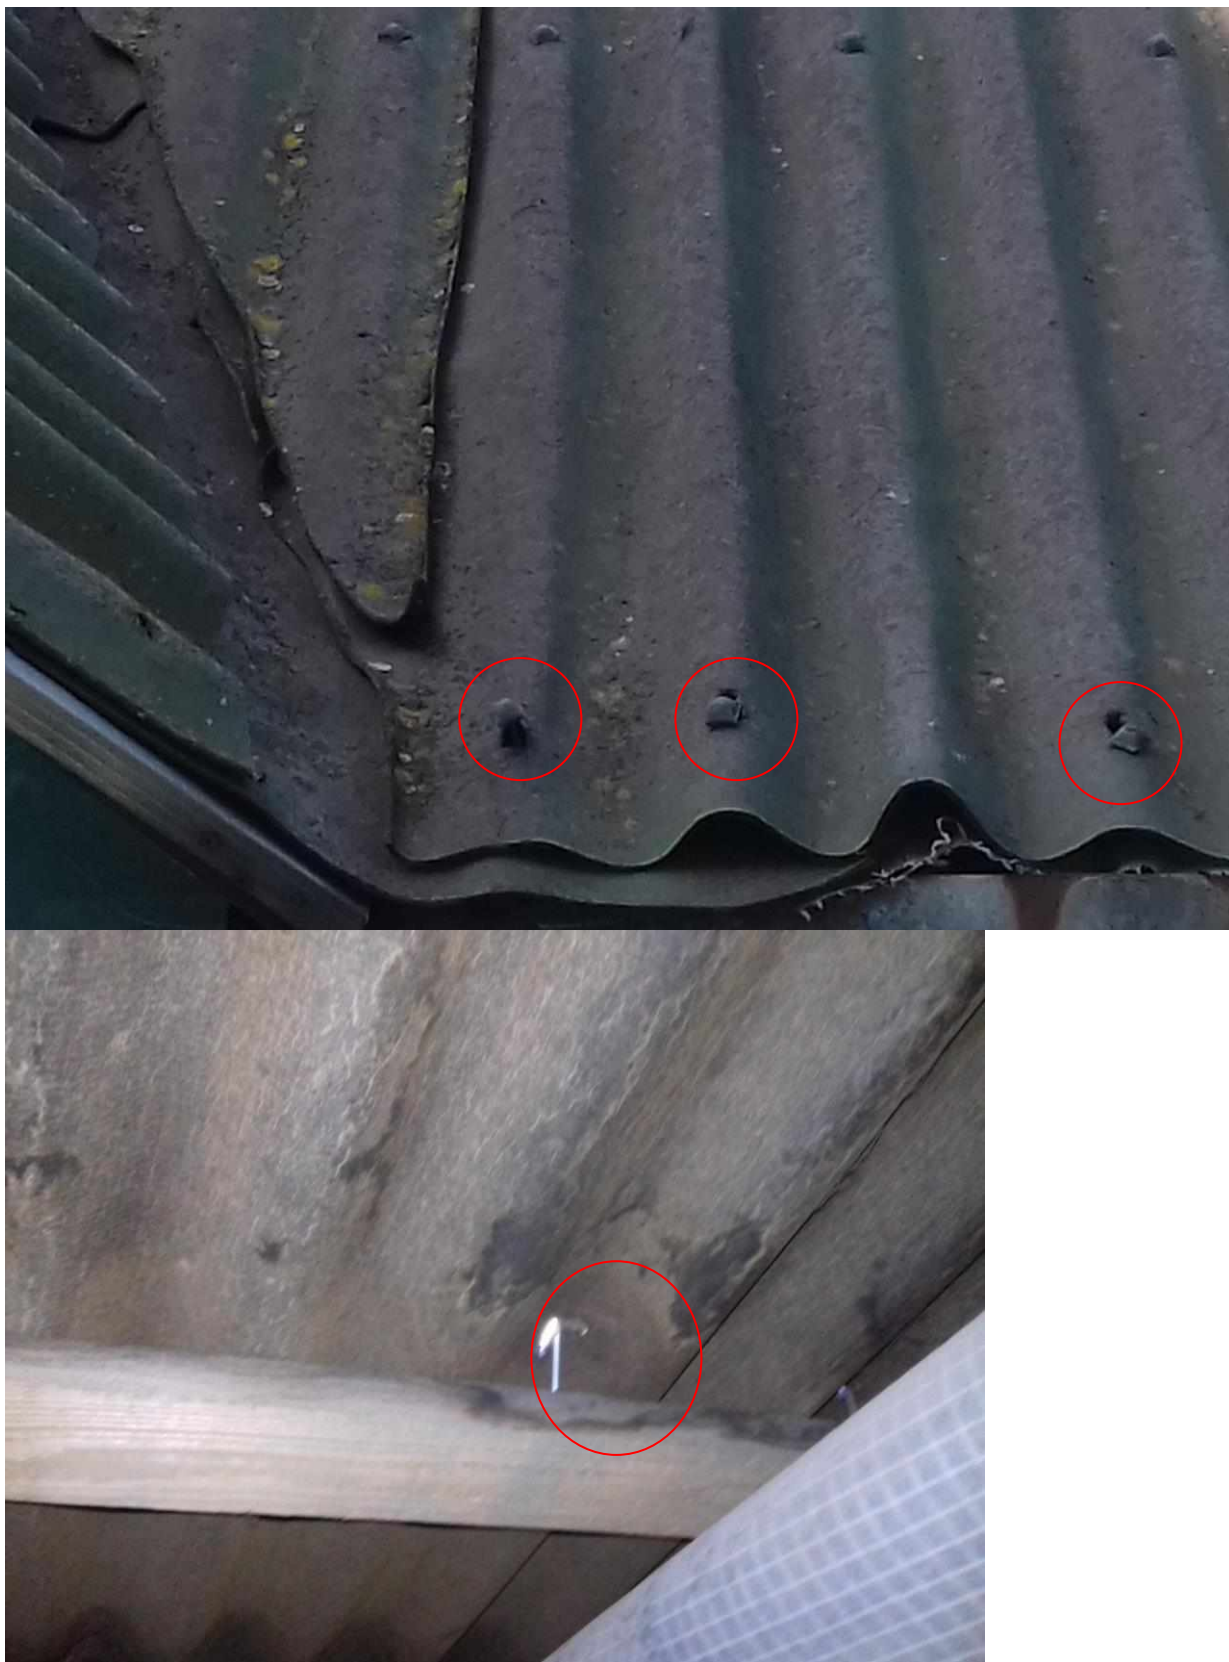
Рисунок А.2 - Місцеві руйнування покрівельних листів у вигляді значного збільшення отворів в місцях розташування кріпильних цвяхів, що робить місця кріплення листів негерметичними на цих ділянках.

| № п/п | Вид пошкодження, дефекту | Кількісна оцінка |
|---|---|---|
| 2 | Місцеві руйнування покрівельних листів у вигляді значного збільшення отворів в місцях розташування кріпильних цвяхів, що робить місця кріплення листів негерметичними на цих ділянках. | 1716* м.кв. |

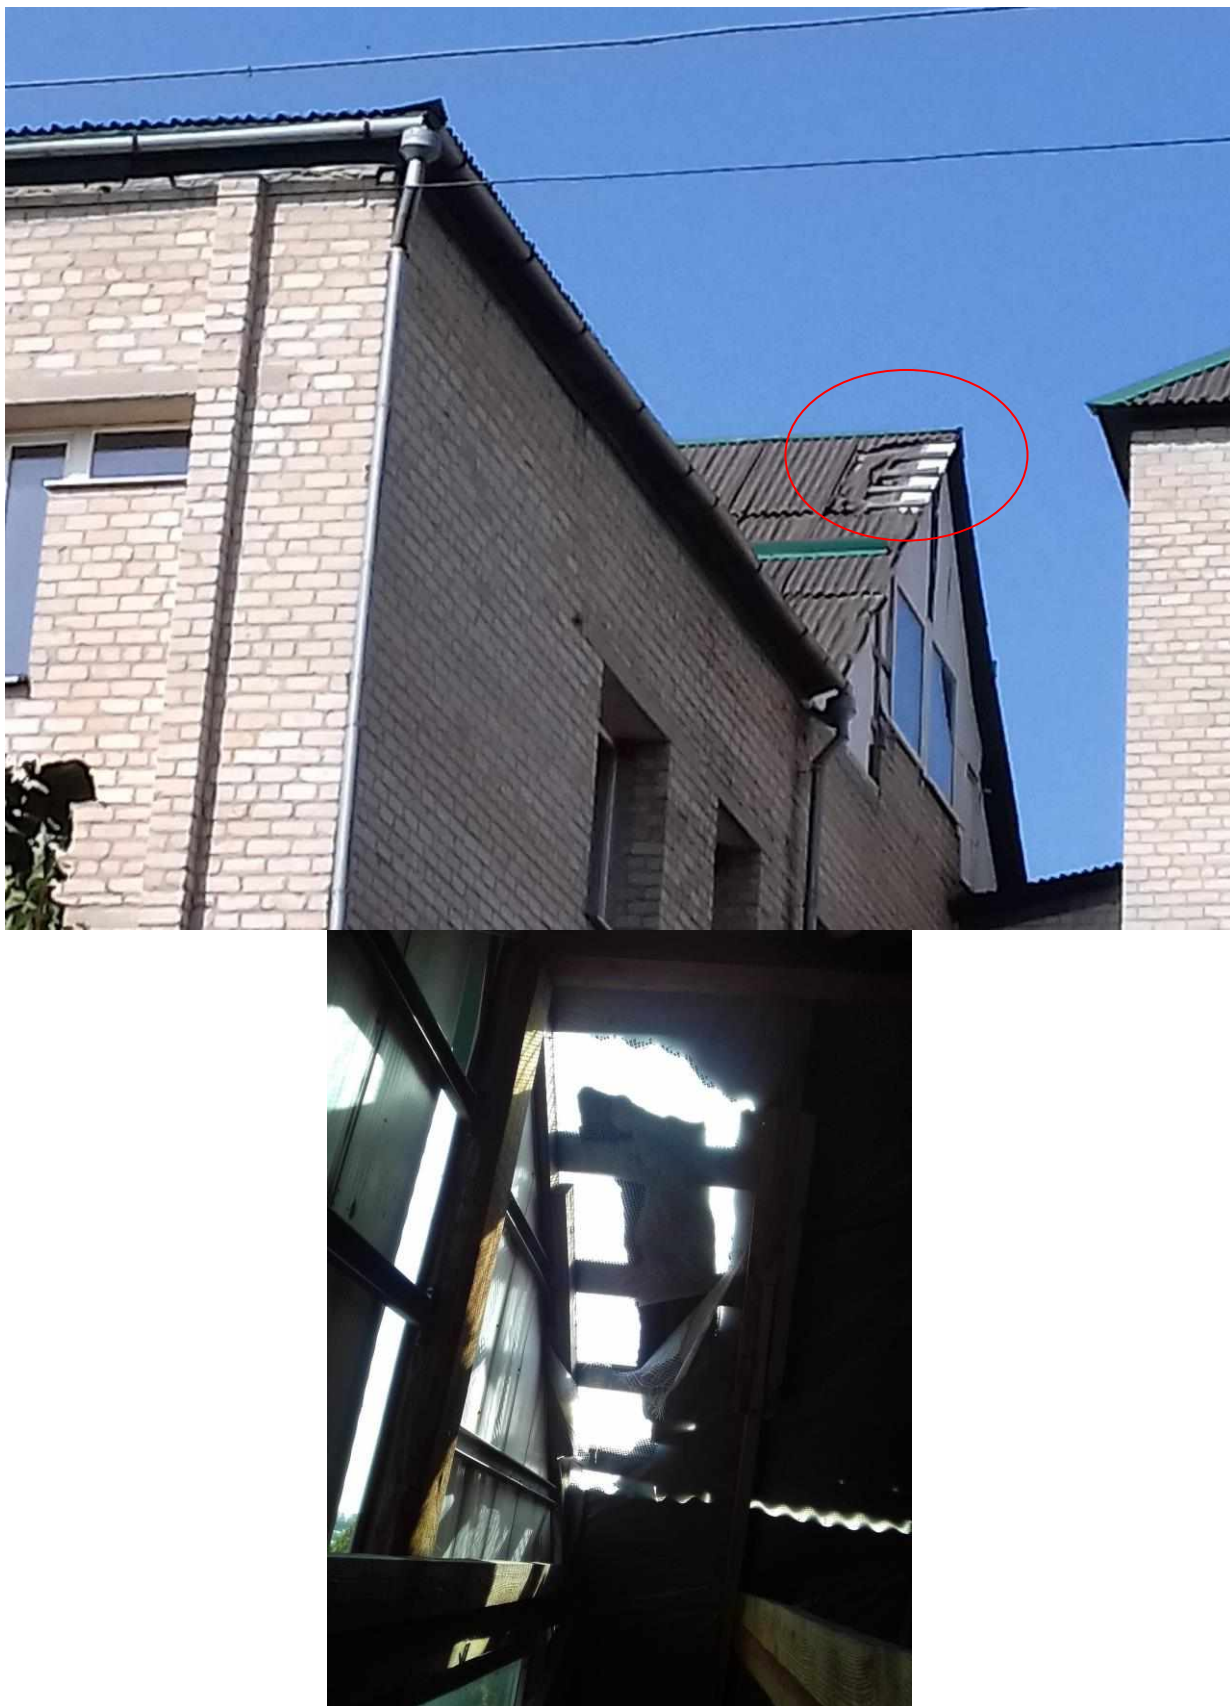
Рисунок А.3 - Відриви, відсутність окремих покрівельних листів на локальних ділянках. Ділянка покрівлі по ряду Е осі 5.

| № п/п | Вид пошкодження, дефекту | Кількісна оцінка |
|---|---|---|
| 3 | Відриви, відсутність окремих покрівельних листів на локальних ділянках по ряду Е осі 5. | 3,0* м.кв. |

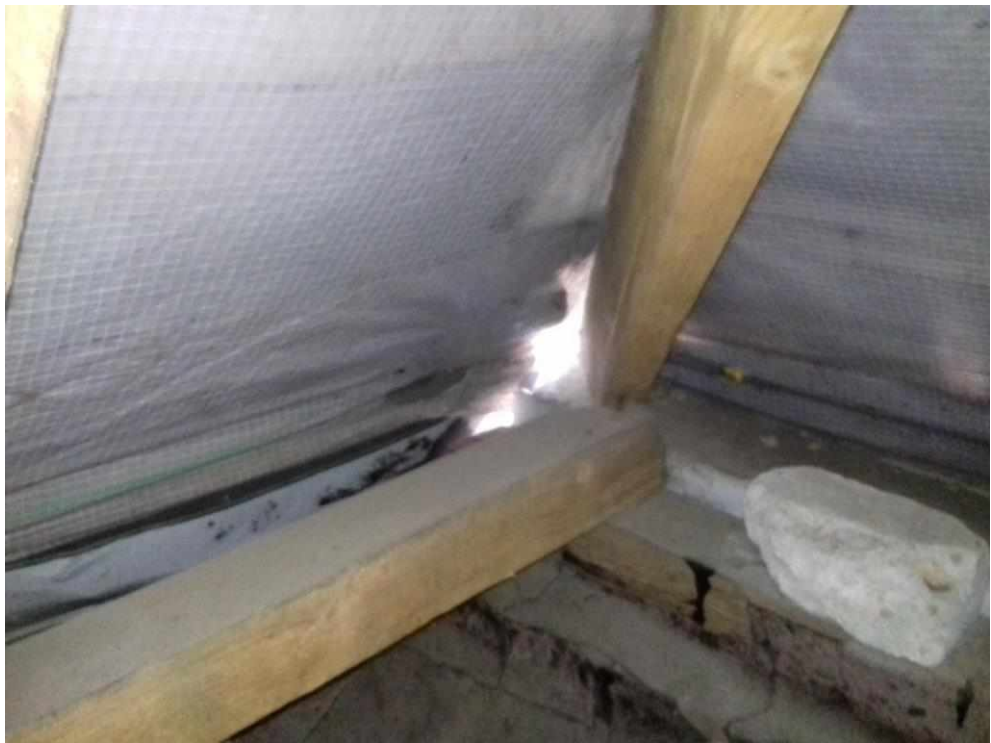
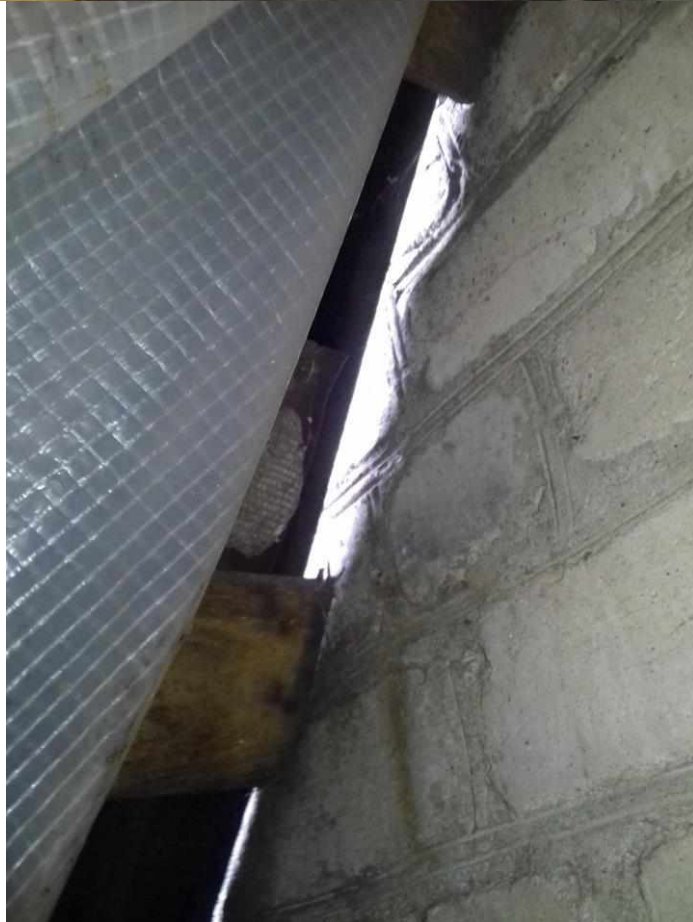
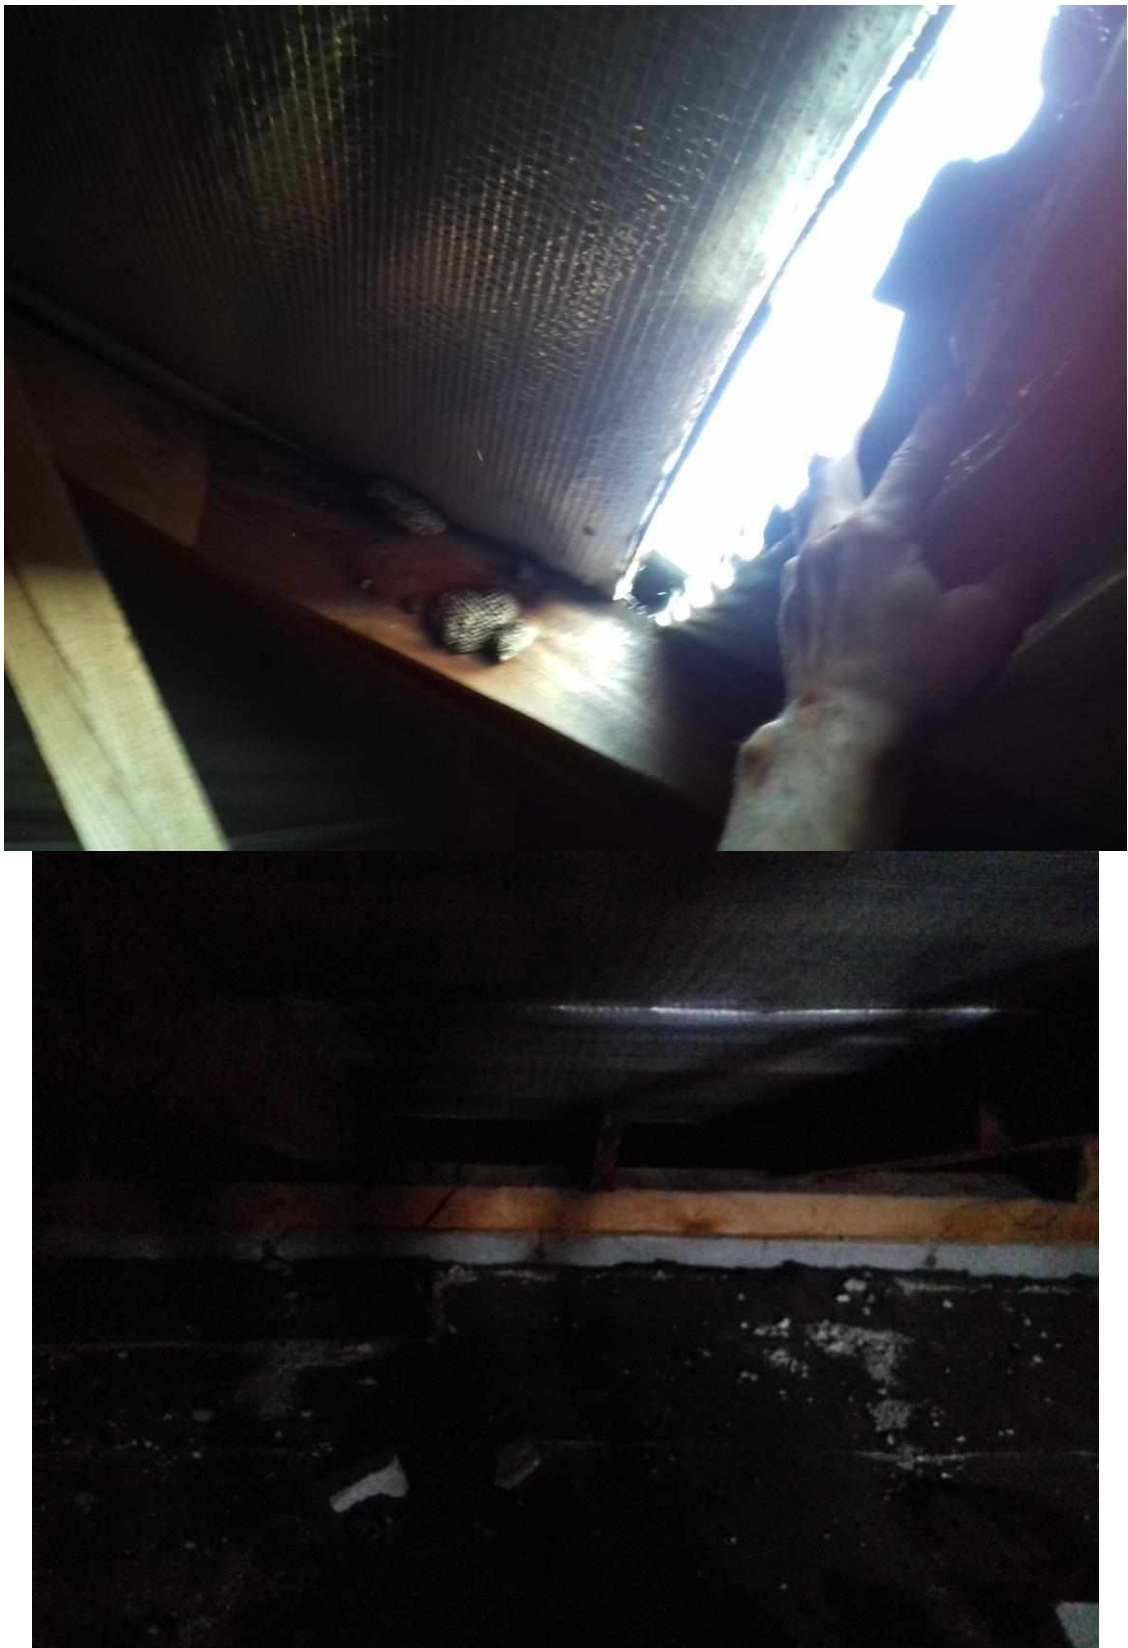
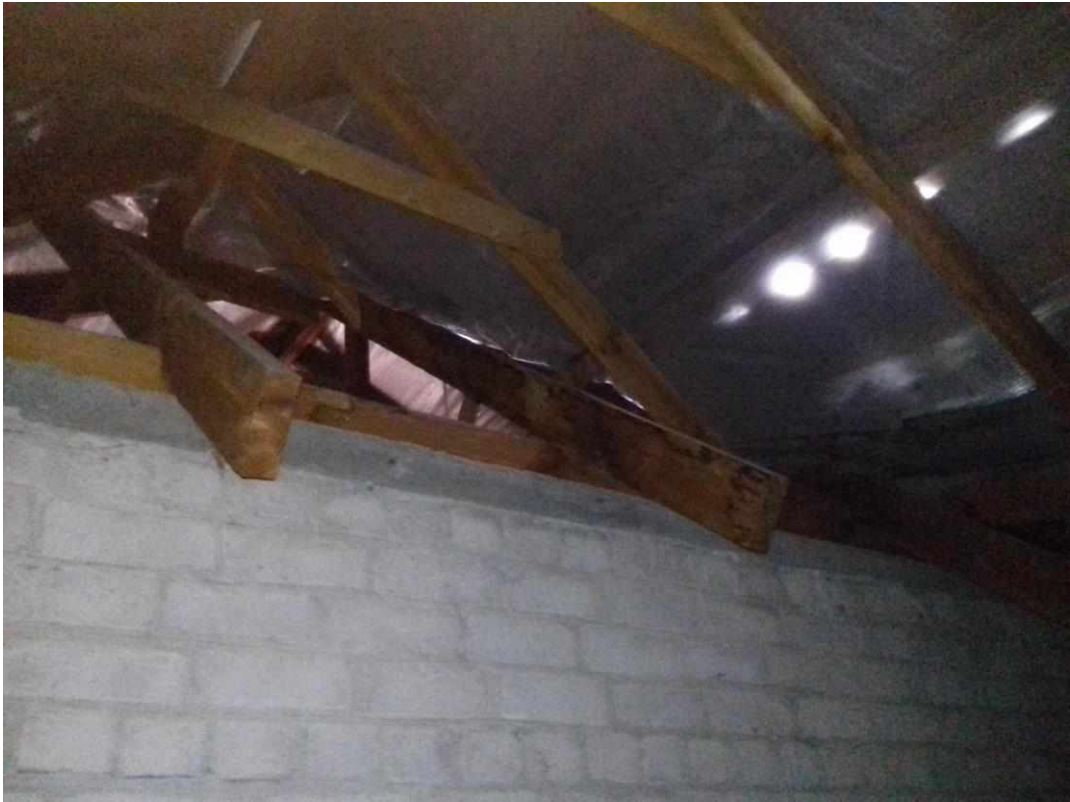
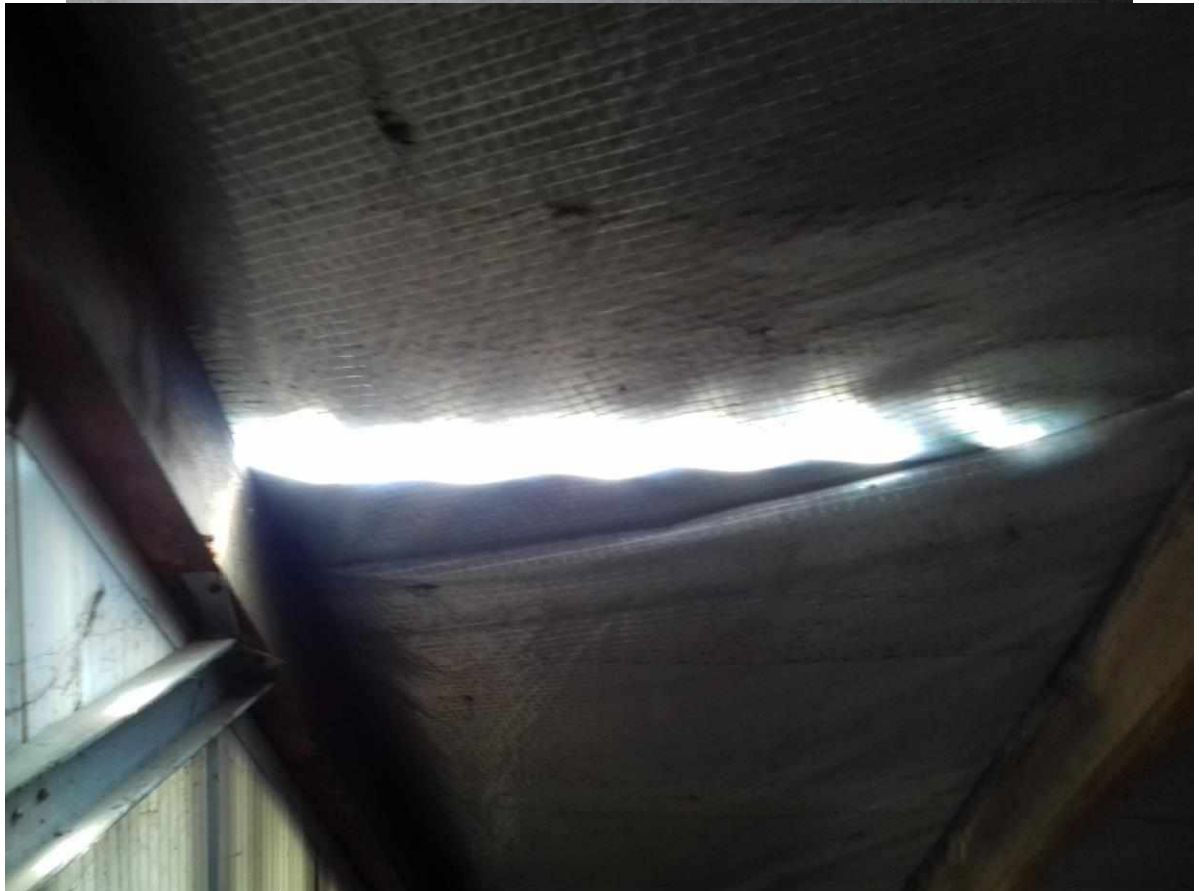
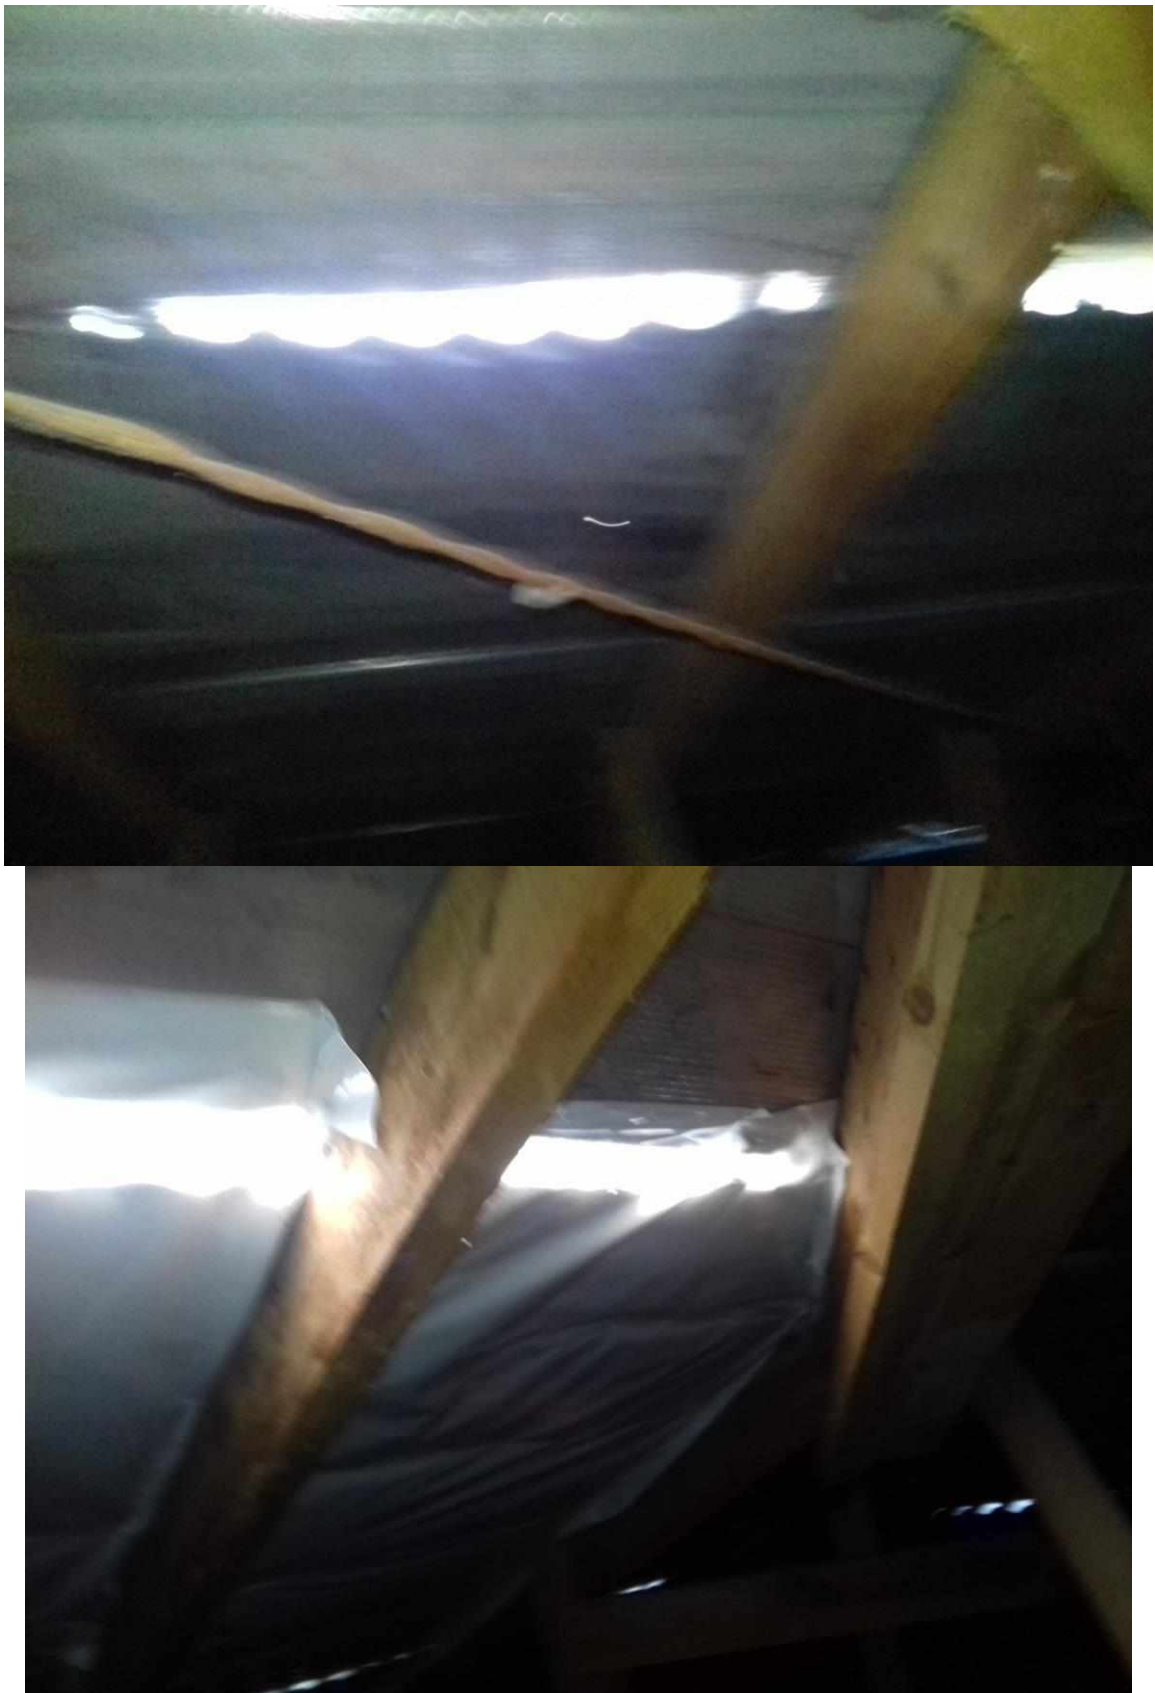
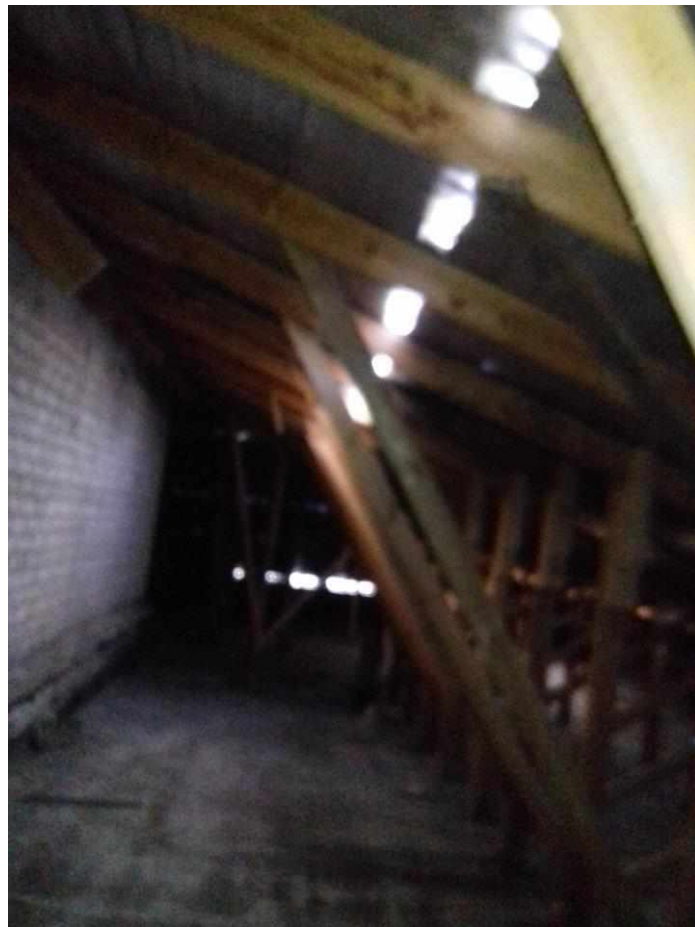
Рисунок А.4 (початок)- Зміщення покрівельних листів з утворенням щілин між листами, у які відбувається затікання атмосферних вод.

Рисунок А.4 (продовження) - Зміщення покрівельних листів з утворенням щілин між листами, у які відбувається затікання атмосферних вод.

Рисунок А.4 (закінчення) - Зміщення покрівельних листів з утворенням щілин між листами, у які відбувається затікання атмосферних вод.

| № п/п | Вид пошкодження, дефекту | Кількісна оцінка |
|---|---|---|
| 4 | Зміщення покрівельних листів з утворенням щілин між листами, у які відбувається затікання атмосферних вод | 1716* м.кв. |

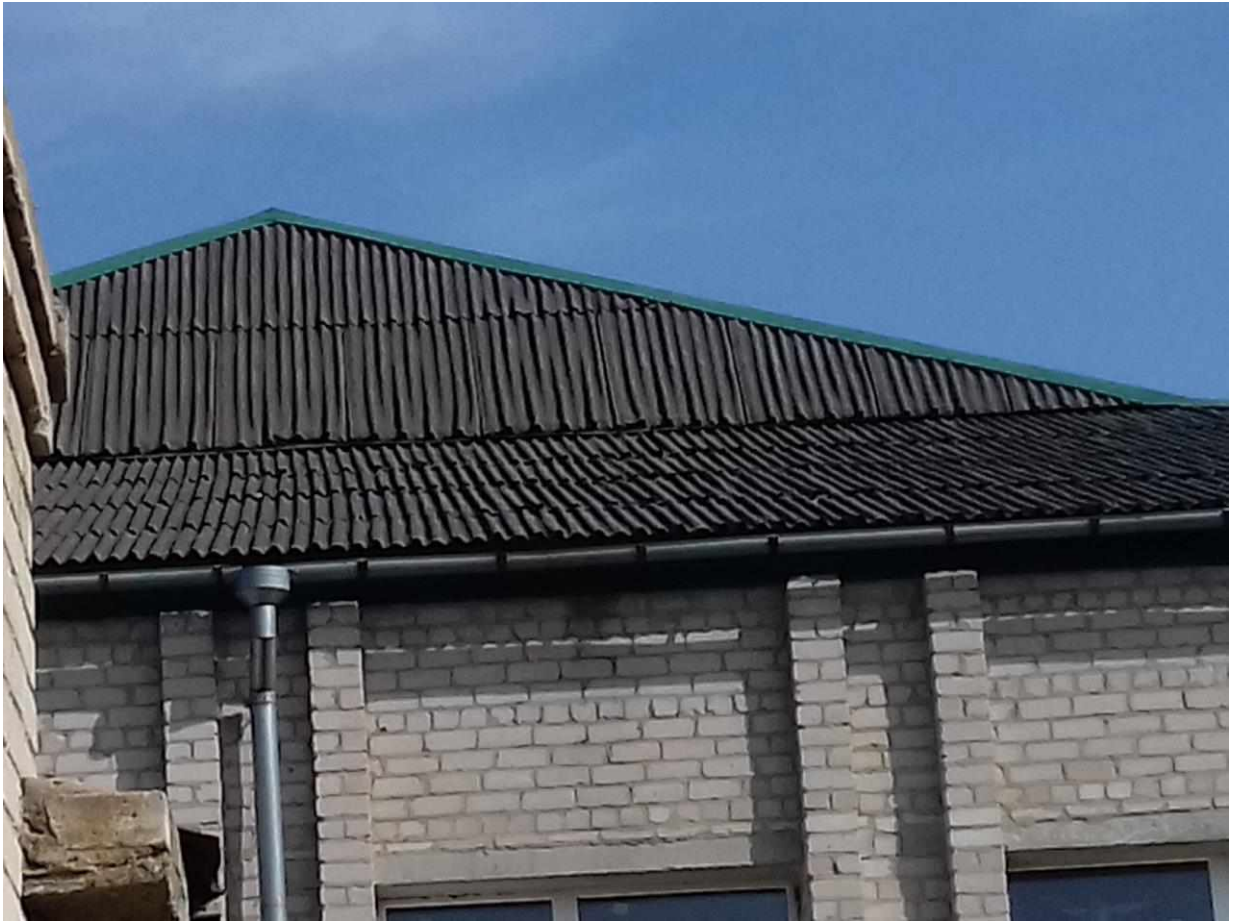
Рисунок А.5 - Загальна деформація покрівельних листів від зовнішнього механічного впливу на фоні картини значного фізичного зношування покрівельного матеріалу, який на момент обстрілу експлуатувався поза гарантійним строком (більш ніж 15 років).

| № п/п | Вид пошкодження, дефекту | Кількісна оцінка |
|---|---|---|
| 5 | Загальна деформація покрівельних листів від зовнішнього механічного впливу на фоні картини значного фізичного зношування покрівельного матеріалу, який на момент обстрілу експлуатувався поза гарантійним строком (більш ніж 15 років) | 1716* м.кв. |
