ФОП Оберемок С.Г. розроблений робочий проєкт «Капітальний ремонт покрівлі будівлі дитячого корпусу КНП «Вільнянська багатoproфільна лікарня» Вільнянської міської ради за адресою: провул. Гнатовської, 6, м.Вільнянськ, Запорізької області, пошкодженої внаслідок збройної агресії російської федерації». Повідомляю, що для реалізації даного робочого проєкта розробка технічних умов щодо електропостачання не потрібна.

**АКТ**  
**складений за результатами проведеного обстеження об'єктів,**  
**пошкоджених внаслідок надзвичайних ситуацій, воєнних дій**  
**або терористичних актів**

#### 1. Основні технічні показники об'єкта обстеження (покрівля будівлі дитячого корпусу (літера Г-3) лікарні)

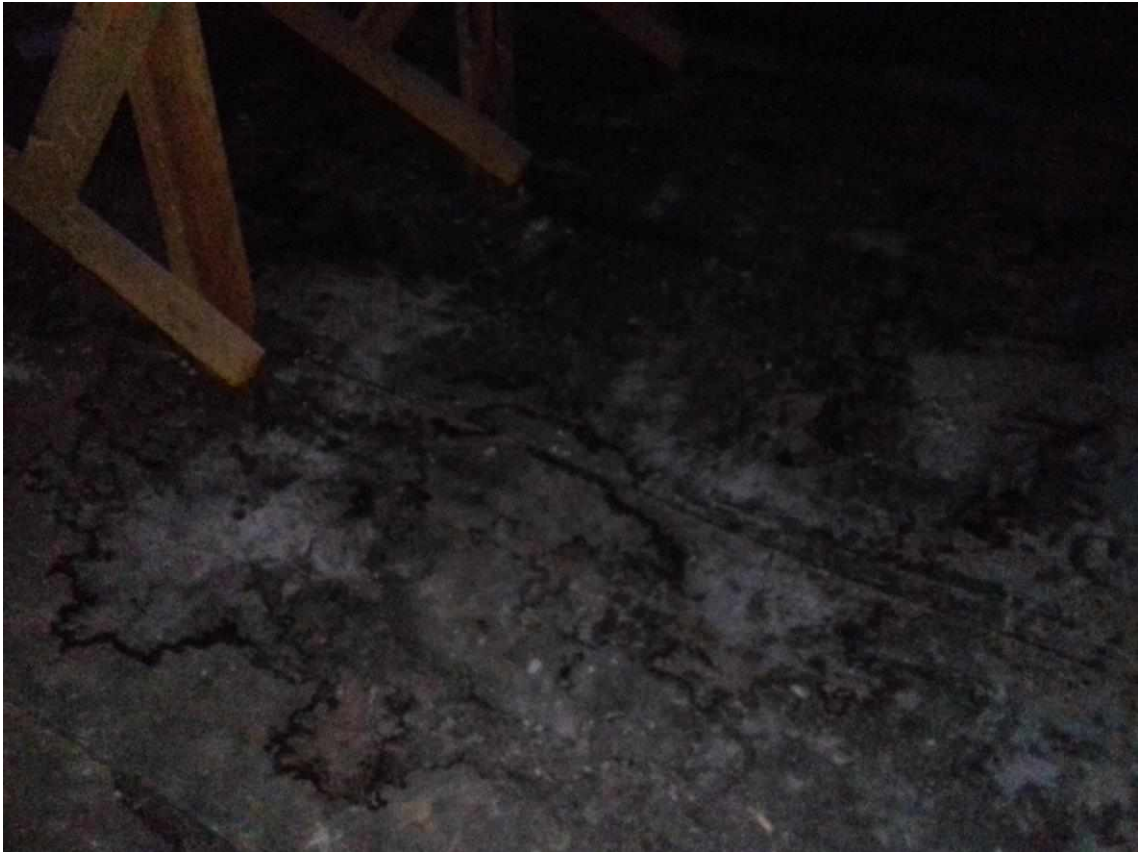
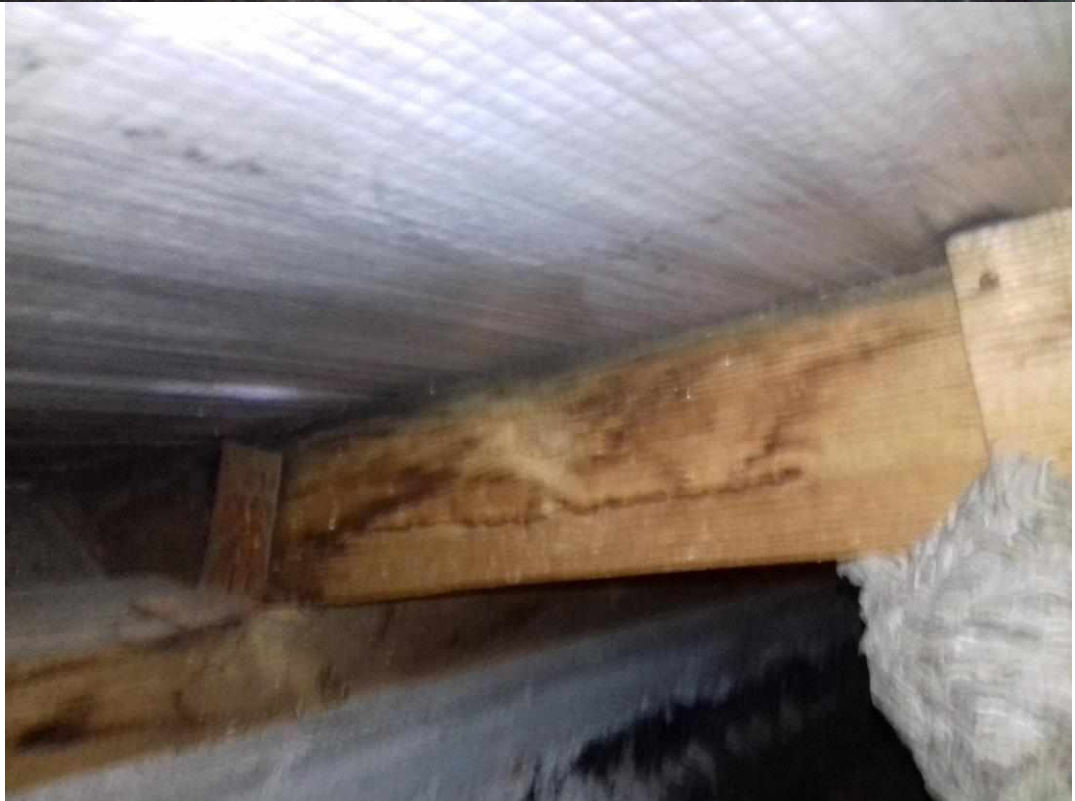
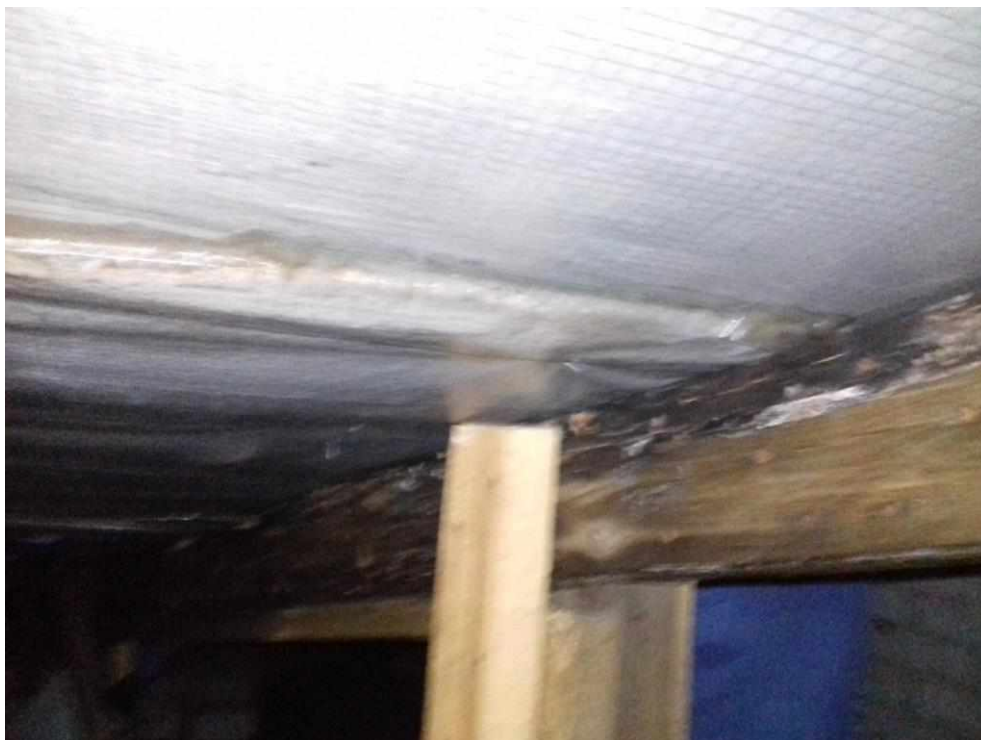
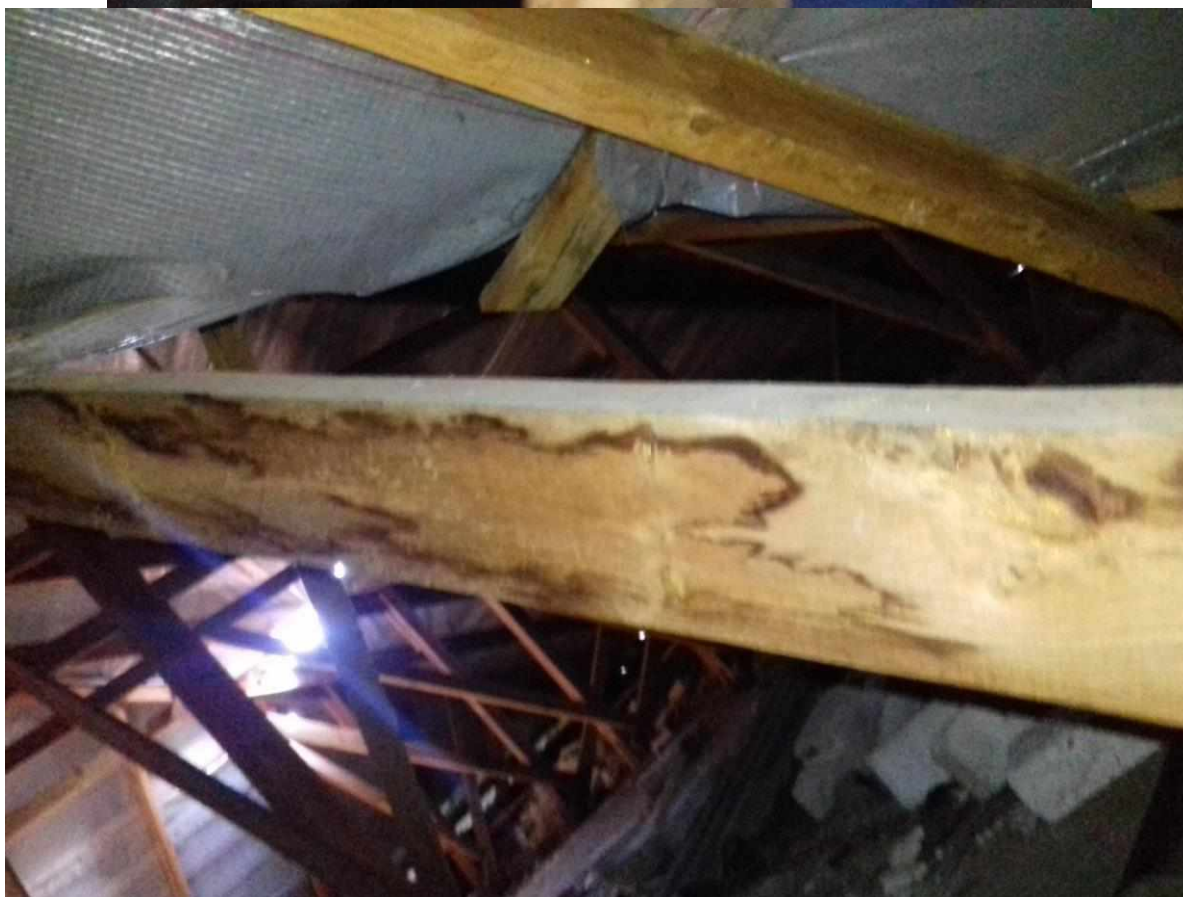
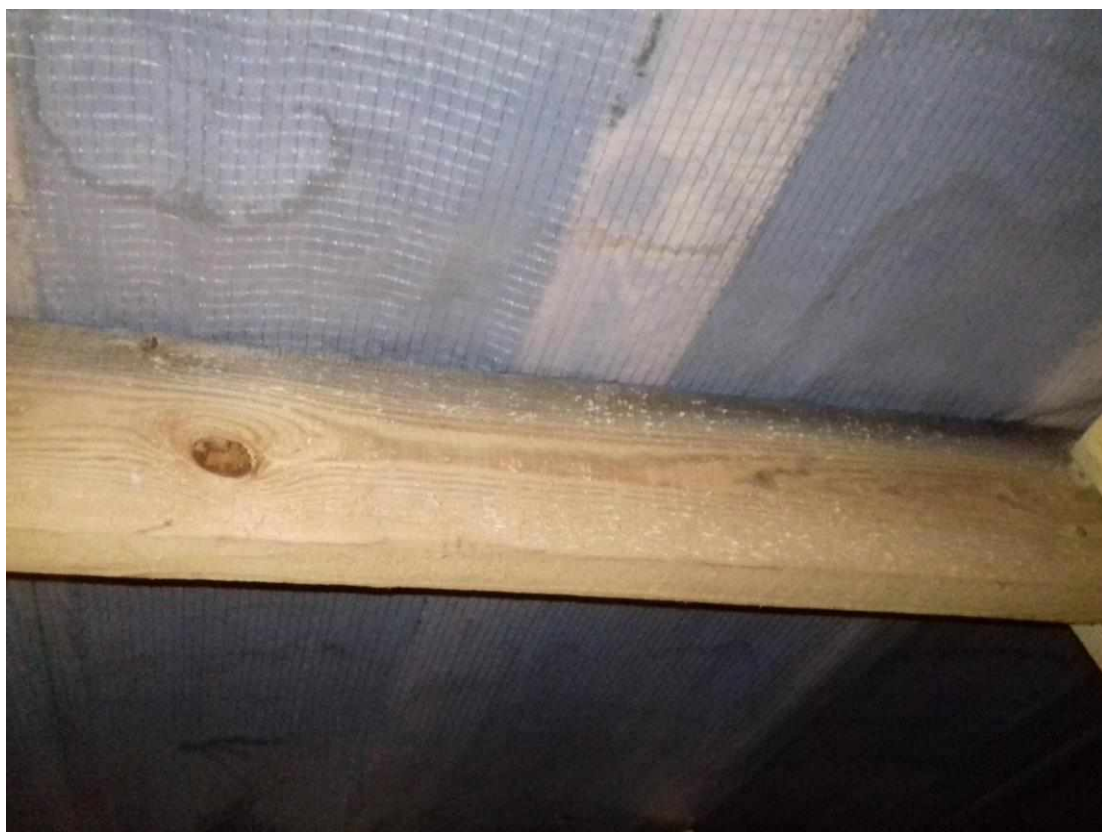
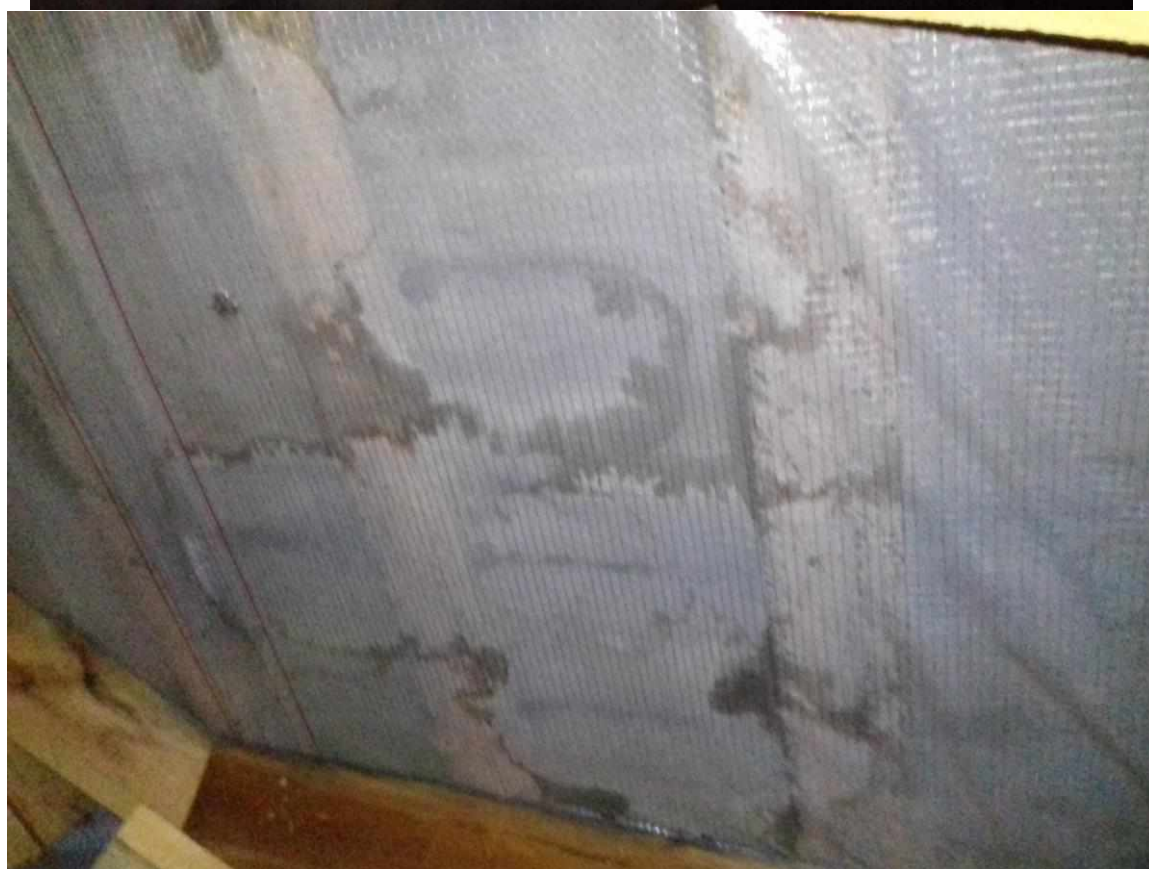
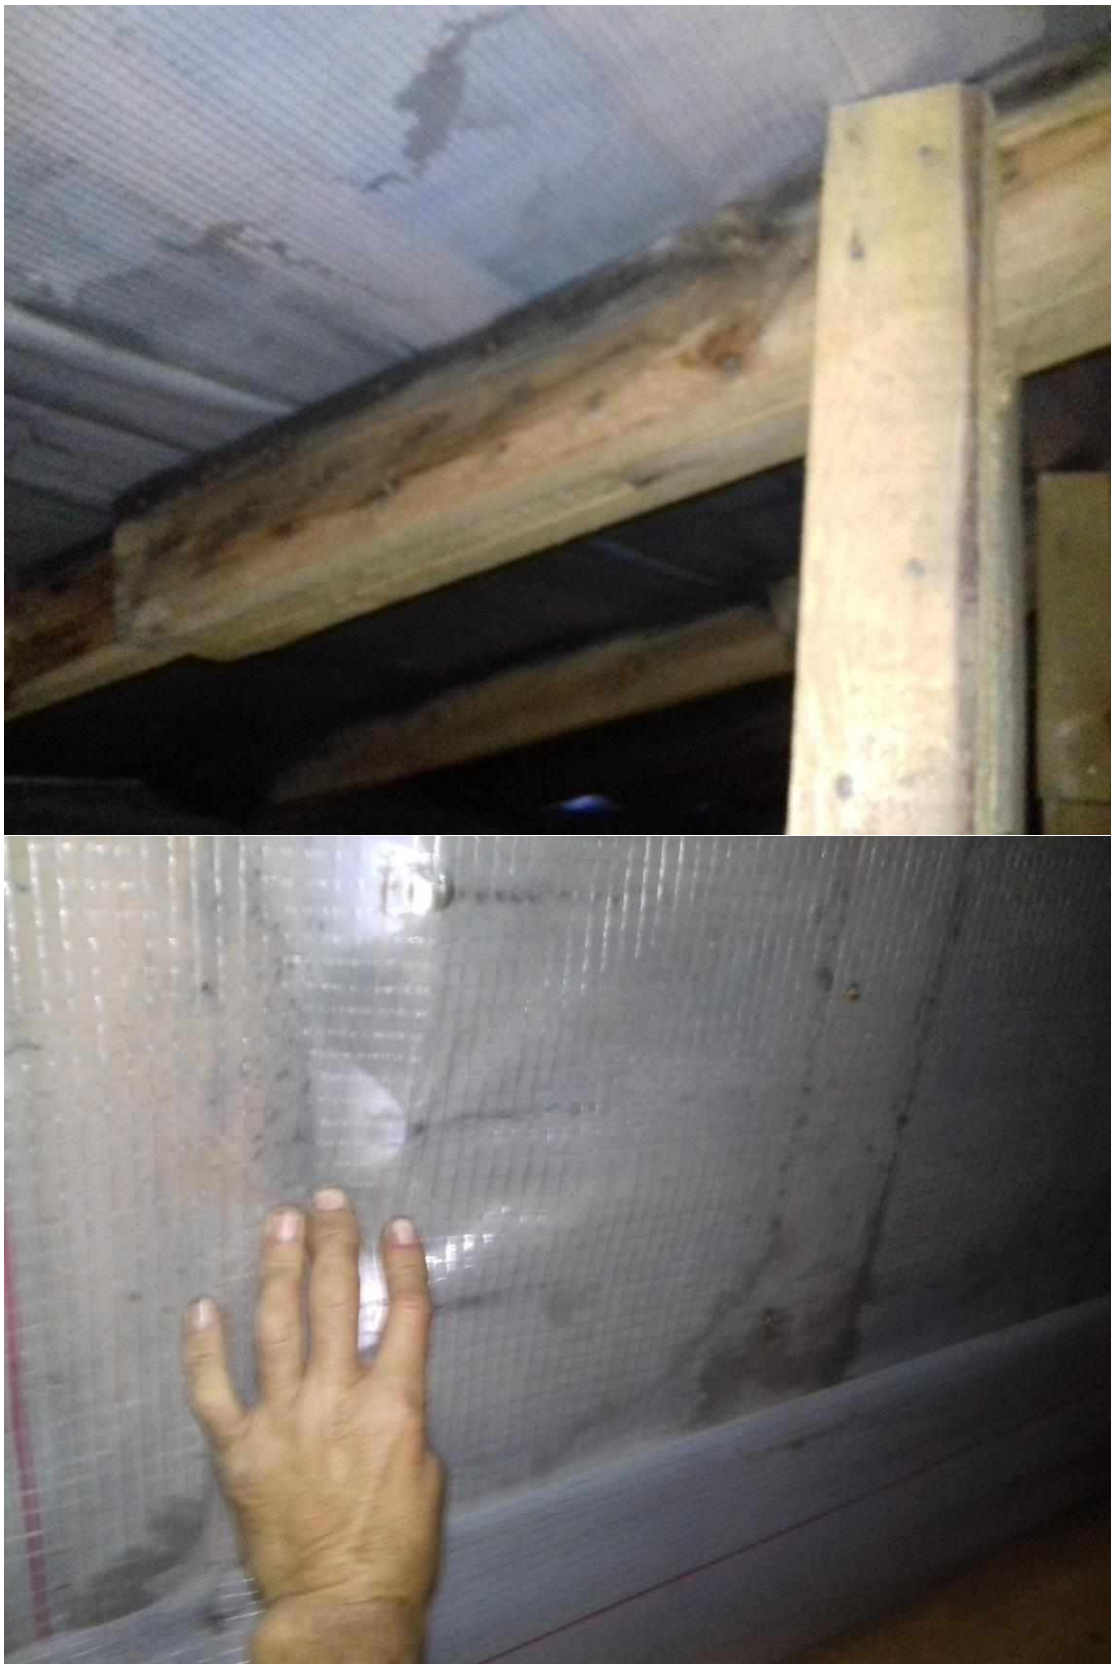
| №<br>з/п | Конструктивні елементи покрівлі | Стислий опис дефектів і пошкоджень |
|---|---|---|
| 1 | Покриття даху – листи хвилястого профілю типу «Ондулін» | <p>Зафіксовано загальне порушення герметичності покриття на площі усієї покрівлі (<math>S \sim 1716 \text{ м. кв.}</math>) з наявними характерними ознаками дії від зовнішнього механічного впливу у вигляді:</p> <ul style="list-style-type: none"> <li>- повне та часткове видьоргування кріпильних цвяхів покрівельних листів – див. рис. А.1 у Додатку А;</li> <li>- місцеві руйнування покрівельних листів у вигляді значного збільшення отворів в місцях розташування кріпильних цвяхів, що робить місця кріплення листів негерметичними на цих ділянках - див. рис. А.2 у Додатку А;</li> <li>- відриви, відсутність окремих покрівельних листів на локальних ділянках - див. рис. А.3 у Додатку А; площа пошкодження <math>\sim 3,0 \text{ м. кв.}</math></li> <li>- зміщення покрівельних листів з утворенням щілин між листами, у які відбувається затікання атмосферних вод - див. рис. А.4 у Додатку А;</li> <li>- загальна деформація покрівельних листів від зовнішнього механічного впливу на фоні картини значного фізичного зношування покрівельного матеріалу, який на момент обстрілу експлуатувався поза гарантійним строком (більш ніж 15 років) – див. рис. А.5 у додатку А..</li> </ul> <p>Сліди затікання крізь покрівельне покриття (листи типу «Ондулін») зафіксовані на усьому даху на підлогах горища, пароізоляційній плівці та на дерев'яних елементах каркасу – див. рис. А.6 у додатку А.</p> |

Рисунок А.6 (початок) - Сліди затікання крізь покрівельне покриття (листи типу «Ондулін») зафіксовані на усьому даху на підлогах горища, пароізоляційній плівці та на дерев'яних елементах каркасу.

Рисунок А.6 (продовження) - Сліди затікання крізь покрівельне покриття (листи типу «Ондулін») зафіксовані на усьому даху на підлогах горища, пароізоляційній плівці та на дерев'яних елементах каркасу.

Рисунок А.6 (закінчення) - Сліди затікання крізь покрівельне покриття (листи типу «Ондулін») зафіксовані на усьому даху на підлогах горища, пароізоляційній плівці та на дерев`яних елементах каркасу.

| № п/п | Вид пошкодження, дефекту | Кількісна оцінка |
|---|---|---|
| 6 | Сліди затікання крізь покрівельне покриття (листи типу «Ондулін») зафіксовані на підлогах горища, пароізоляційній плівці та на дерев'яних елементах каркасу. | на усьому даху |

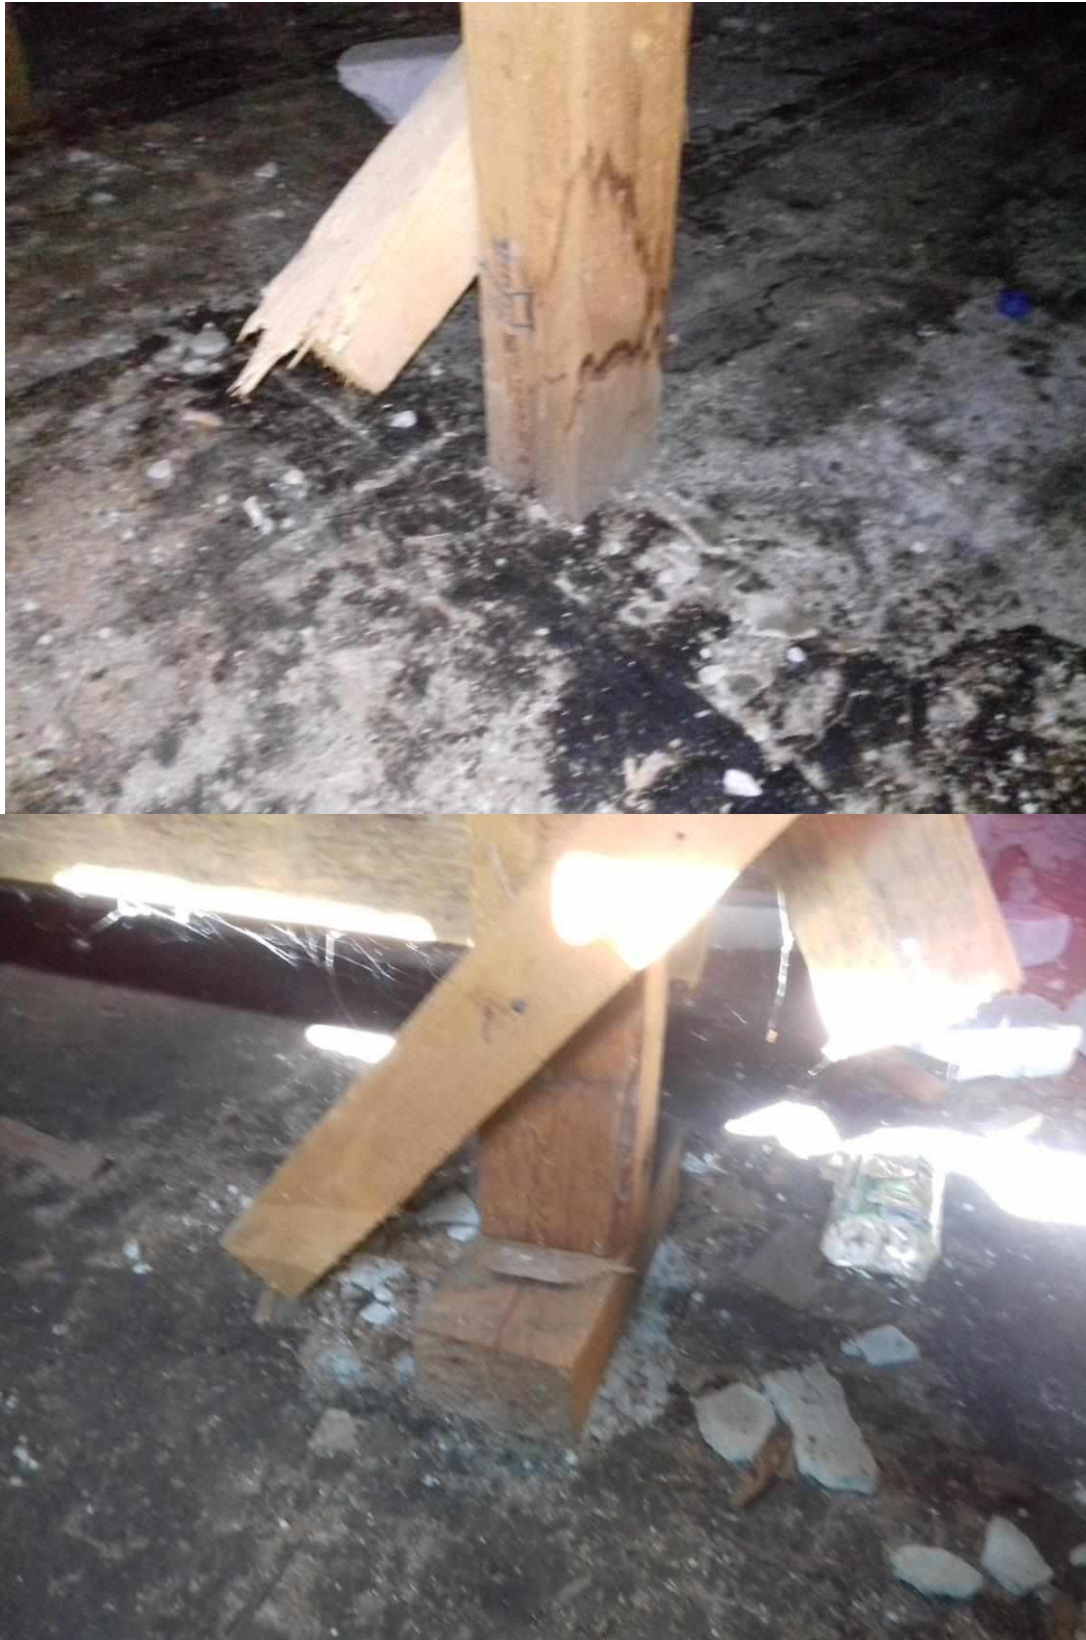
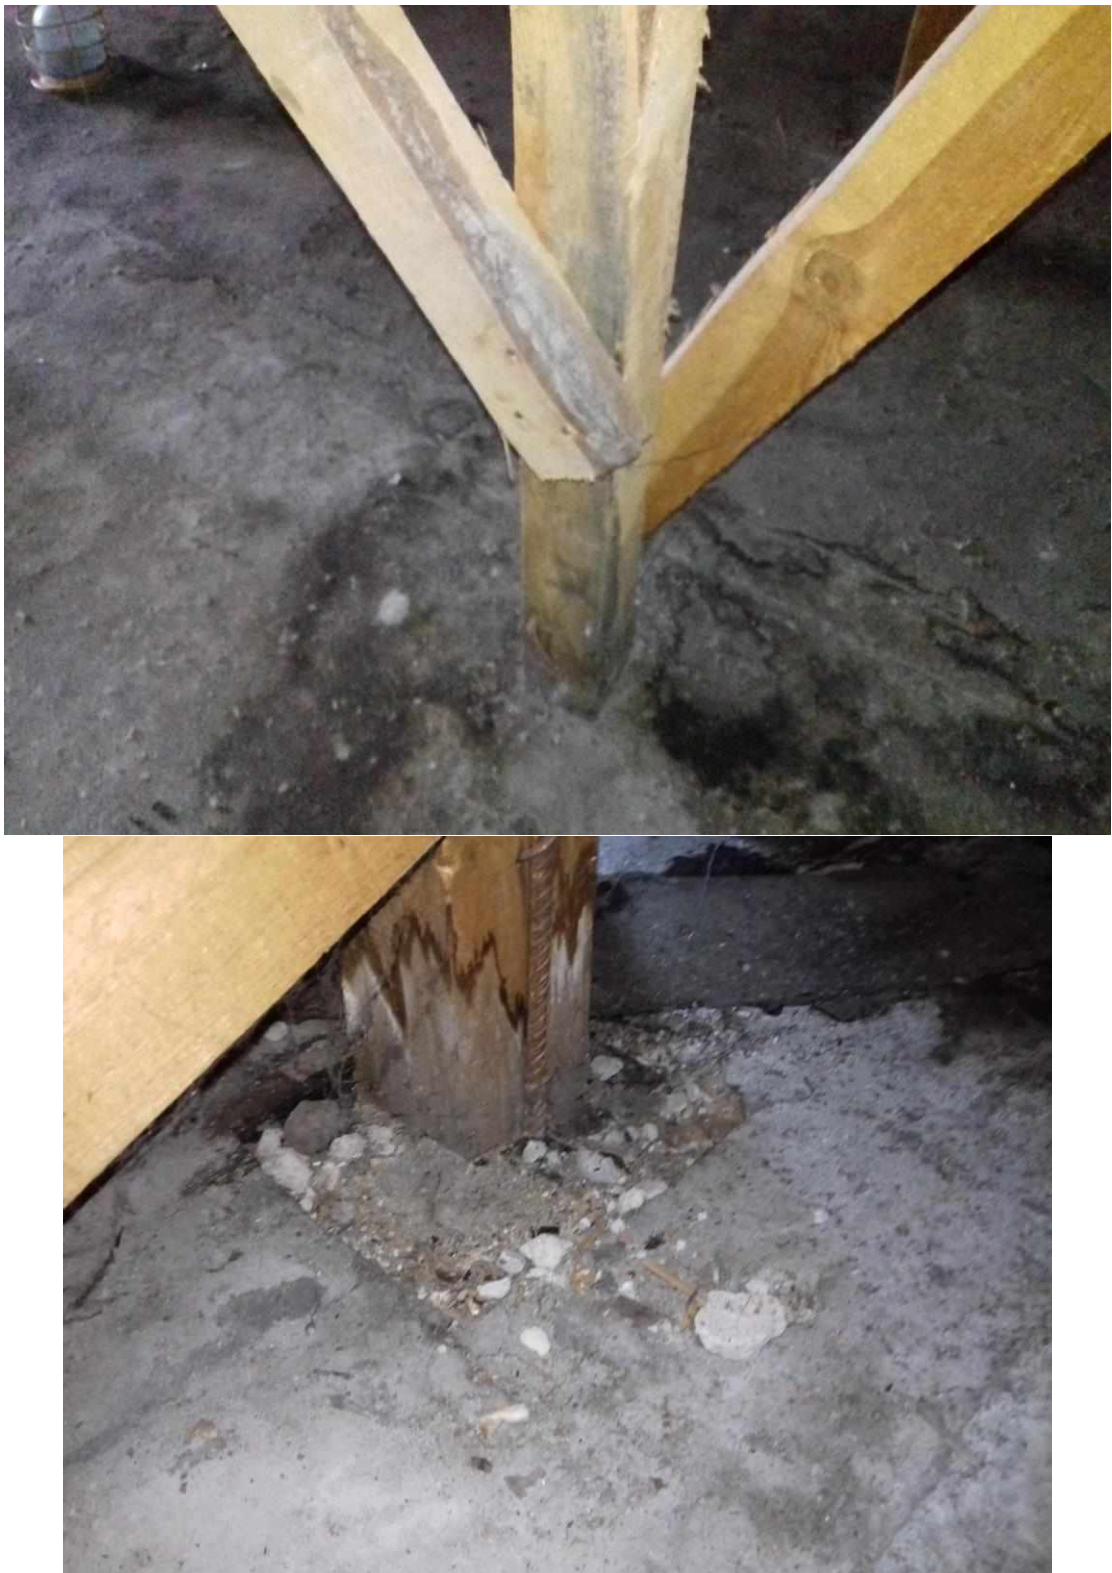
Рисунок А.7 (початок) - Дефекти, які були допущені при виконанні останньої реконструкції даху. Обпирання стійок каркасу безпосередньо на бітумну покрівлю (яка виконана раніше) чи на вирівнюючу набетонку раніше виконаного безгорищного даху, що не відповідає критерію жорсткості та стійкості каркасу при сприйнятті зовнішніх навантажень на нього.

Рисунок А.7 (закінчення) - Дефекти, які були допущені при виконанні останньої реконструкції даху. Обпирання стійок каркасу безпосередньо на бітумну покрівлю (яка виконана раніше) чи на вирівнюючу набетонку раніше виконаного безгорищного даху, що не відповідає критерію жорсткості та стійкості каркасу при сприйнятті зовнішніх навантажень на нього.

| № п/п | Вид пошкодження, дефекту | Кількісна оцінка |
|---|---|---|
| 7 | Обпирання стійок каркасу безпосередньо на бітумну покрівлю (яка виконана раніше) чи на вирівнюючу набетонку раніше виконаного безгорищного даху, що не відповідає критерію жорсткості та стійкості каркасу при сприйнятті зовнішніх навантажень на нього | 100% стійок каркасу даху |

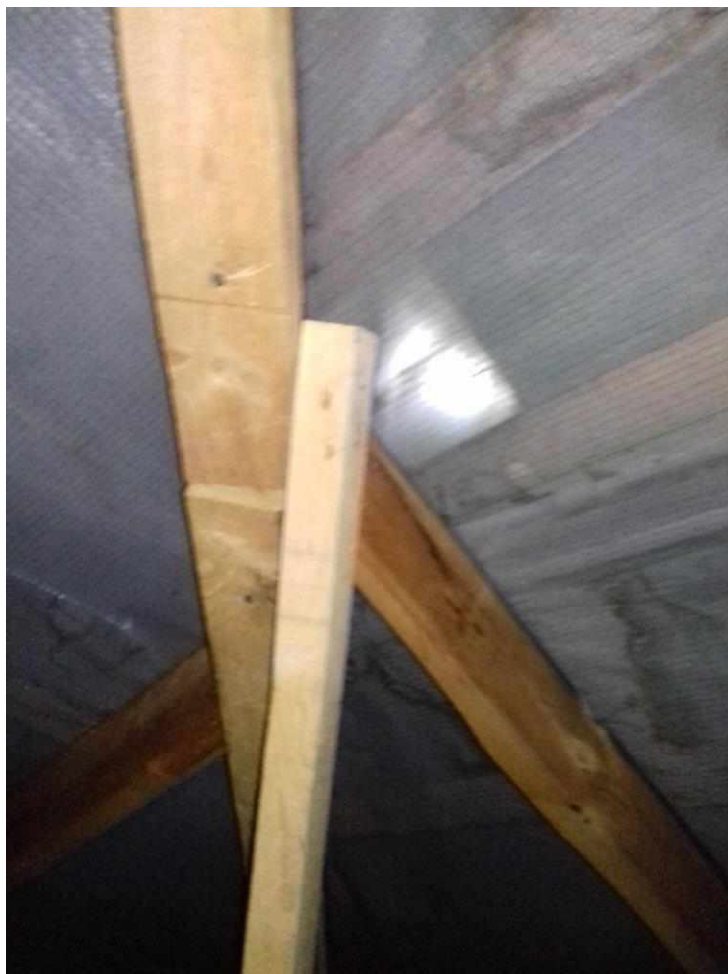
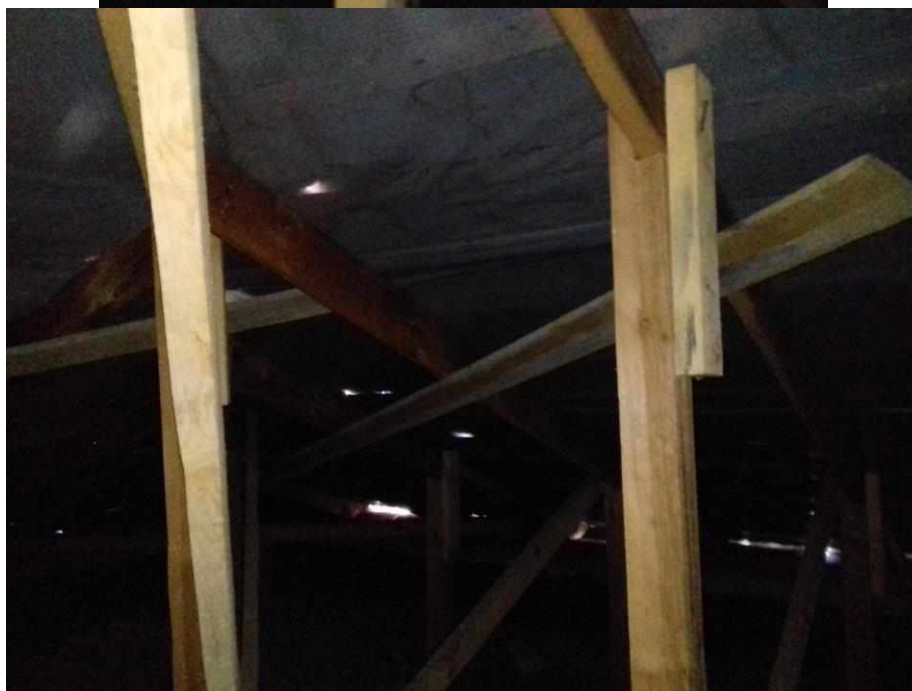
Рисунок А.8 - Повна відсутність вогнезахисту та біозахисту дерев'яних елементів каркасу даху.

| № п/п | Вид пошкодження, дефекту | Кількісна оцінка |
|---|---|---|
| 8 | Повна відсутність вогнезахисту та біозахисту дерев'яних елементів каркасу даху | 100% елементів каркасу даху |

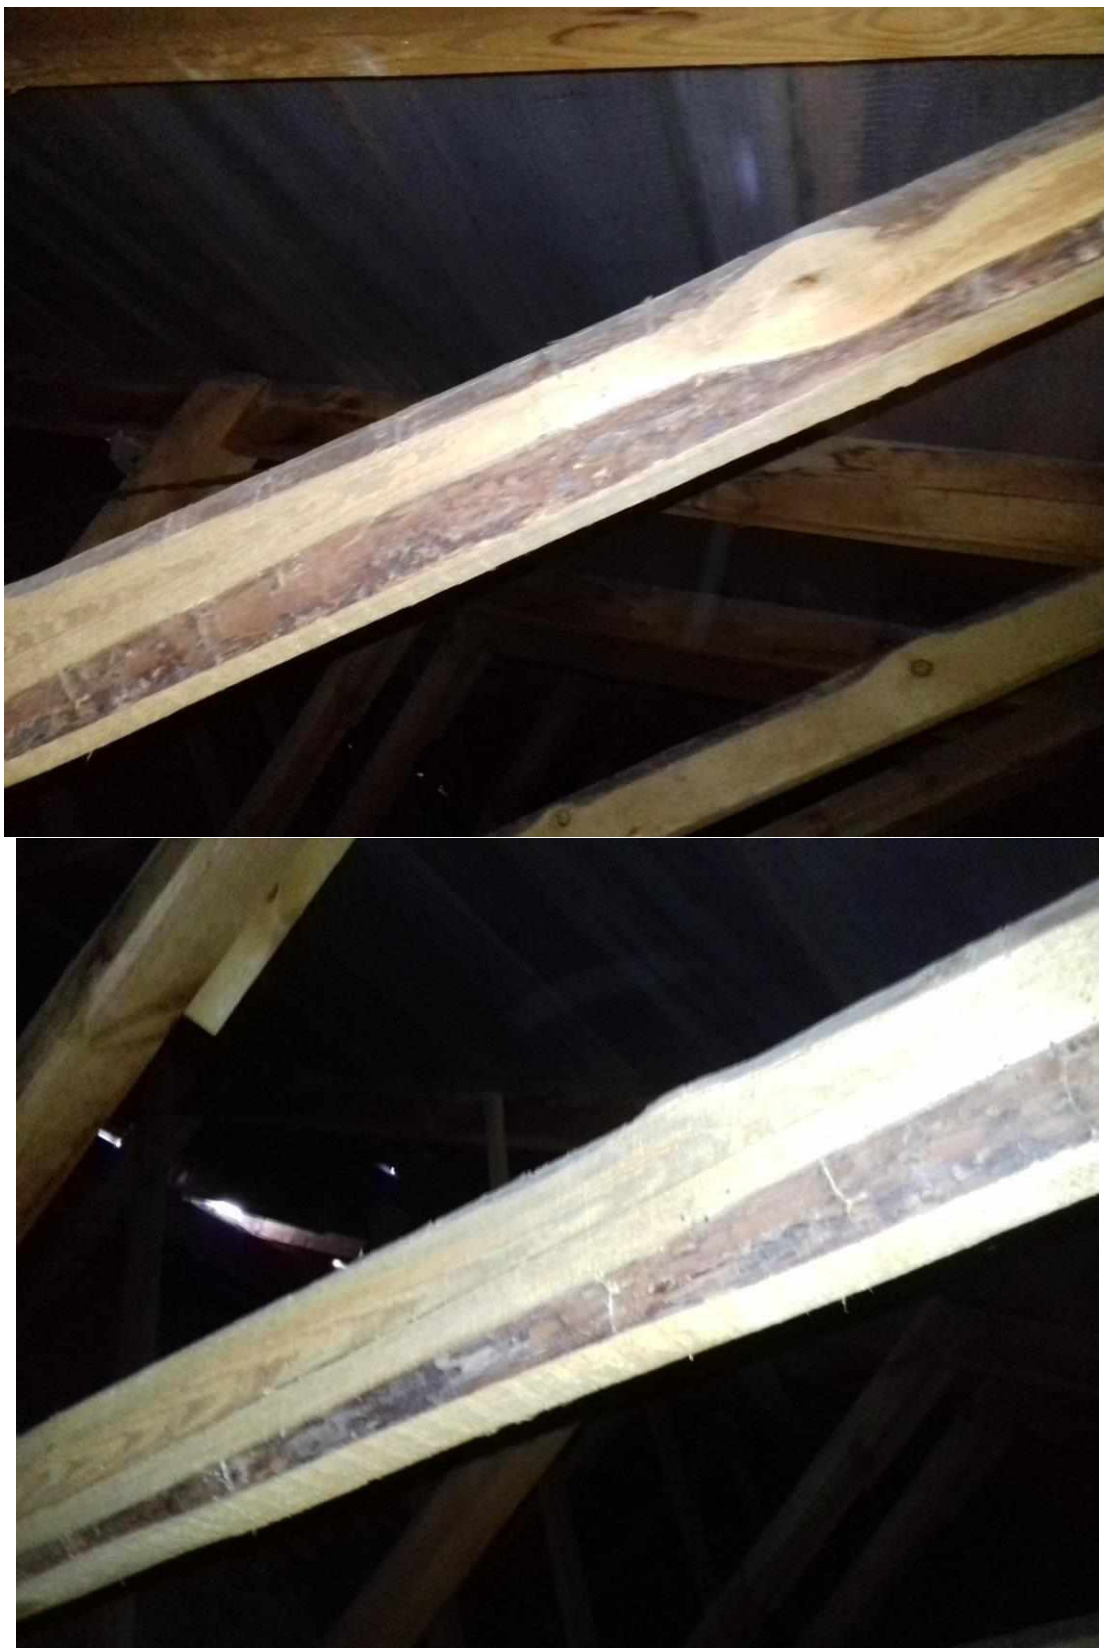
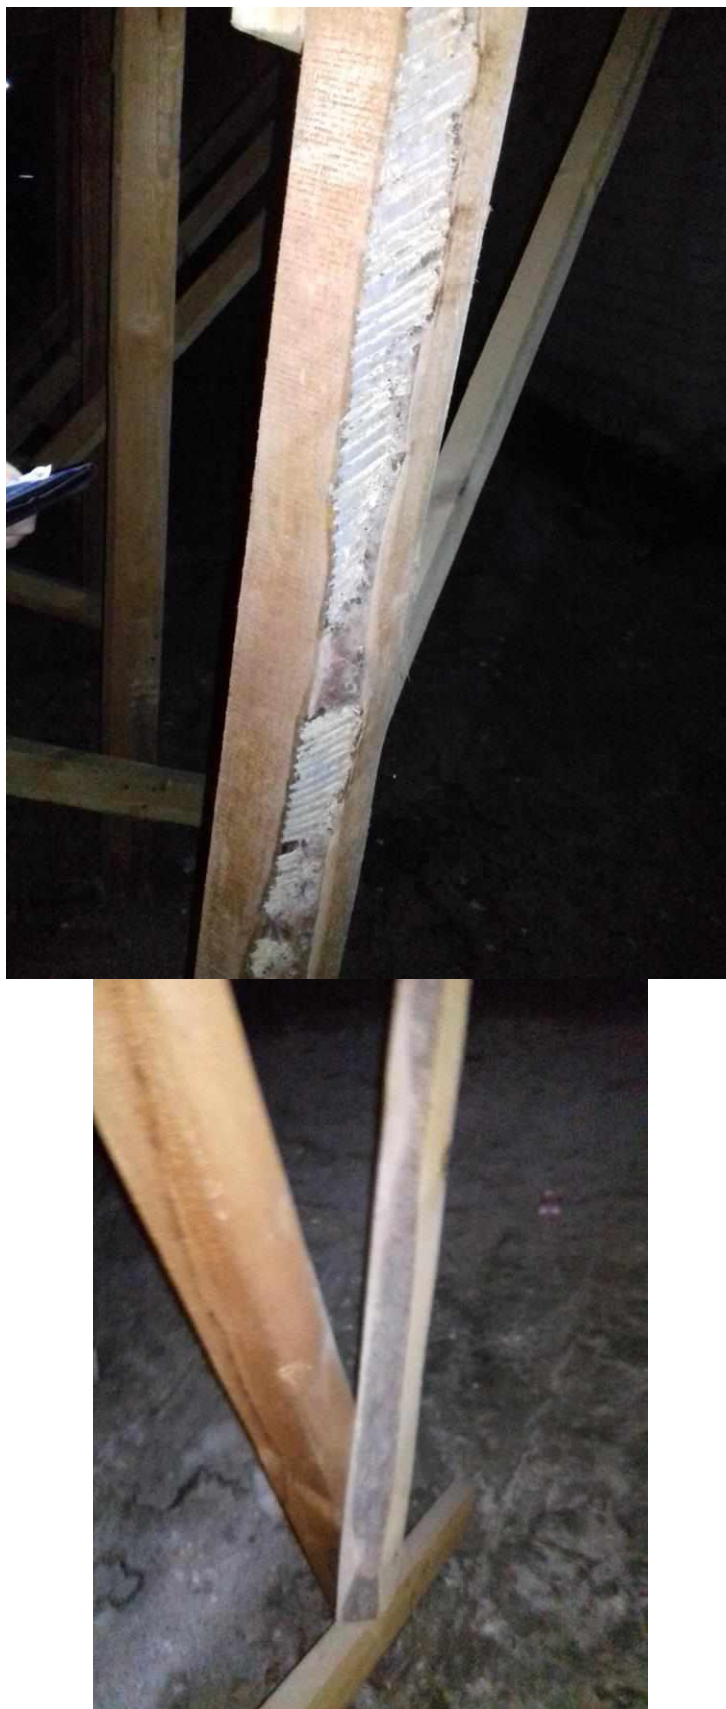
Рисунок А.9 (початок) - Використання для каркасу даху дерев'яних елементів з наявністю кори.

Рисунок А.9 (закінчення) - Використання для каркасу даху дерев'яних елементів з наявністю кори.

| № п/п | Вид пошкодження, дефекту | Кількісна оцінка |
|---|---|---|
| 9 | Використання для каркасу даху дерев'яних елементів з наявністю кори | 5% елементів каркасу даху |

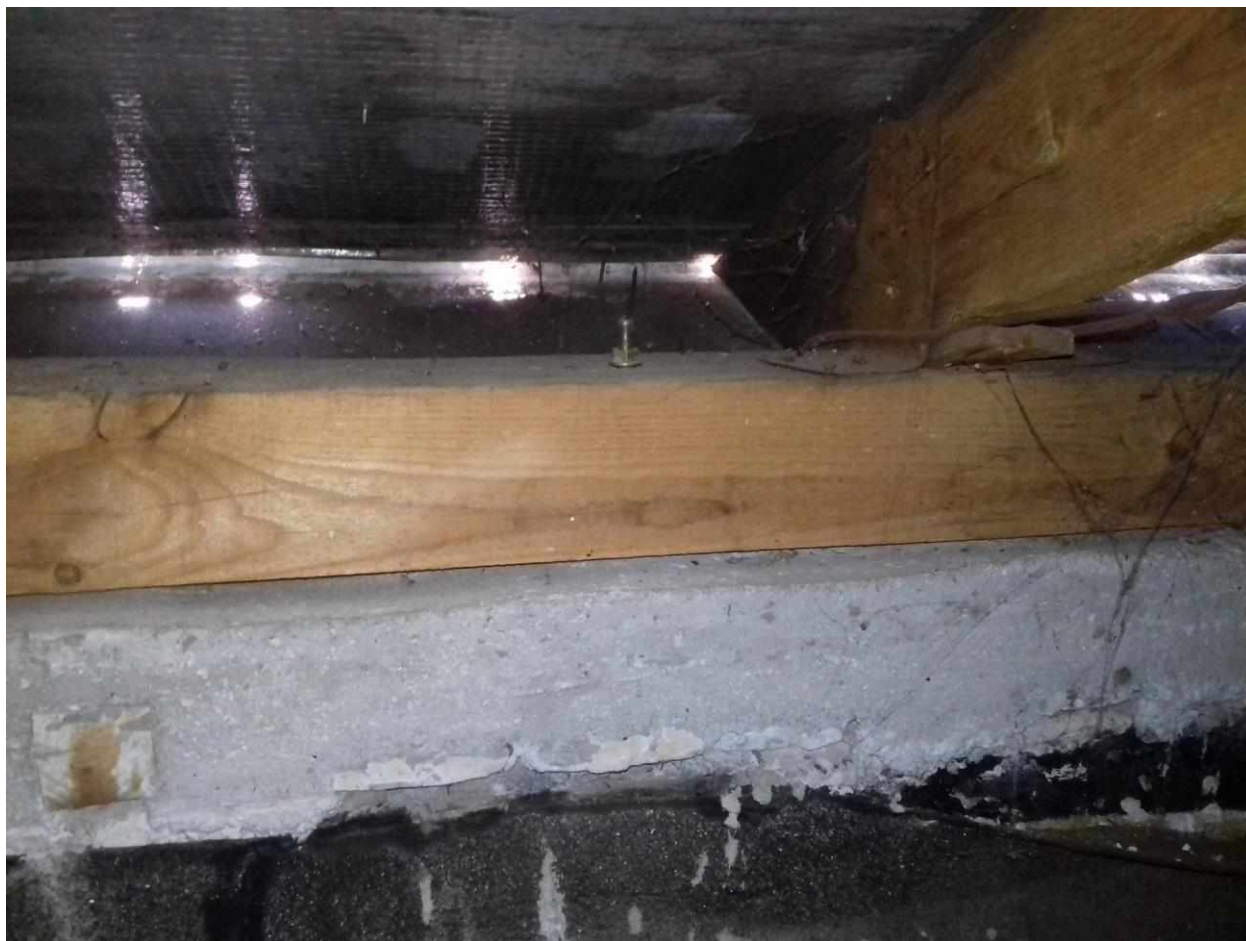
Рисунок А.10 - Відсутність гідроізоляційних шарів при контакті дерев'яних елементів (мауерлатні бруси) з цегляними (стіни) та залізобетонними (шов підсилення) елементами будівлі.

| № п/п | Вид пошкодження, дефекту | Кількісна оцінка |
|---|---|---|
| 10 | Відсутність гідроізоляційних шарів при контакті дерев'яних елементів (мауерлатні бруси) з цегляними (стіни) та залізобетонними (шов підсилення) елементами будівлі | 100% мауерлатних брусів |

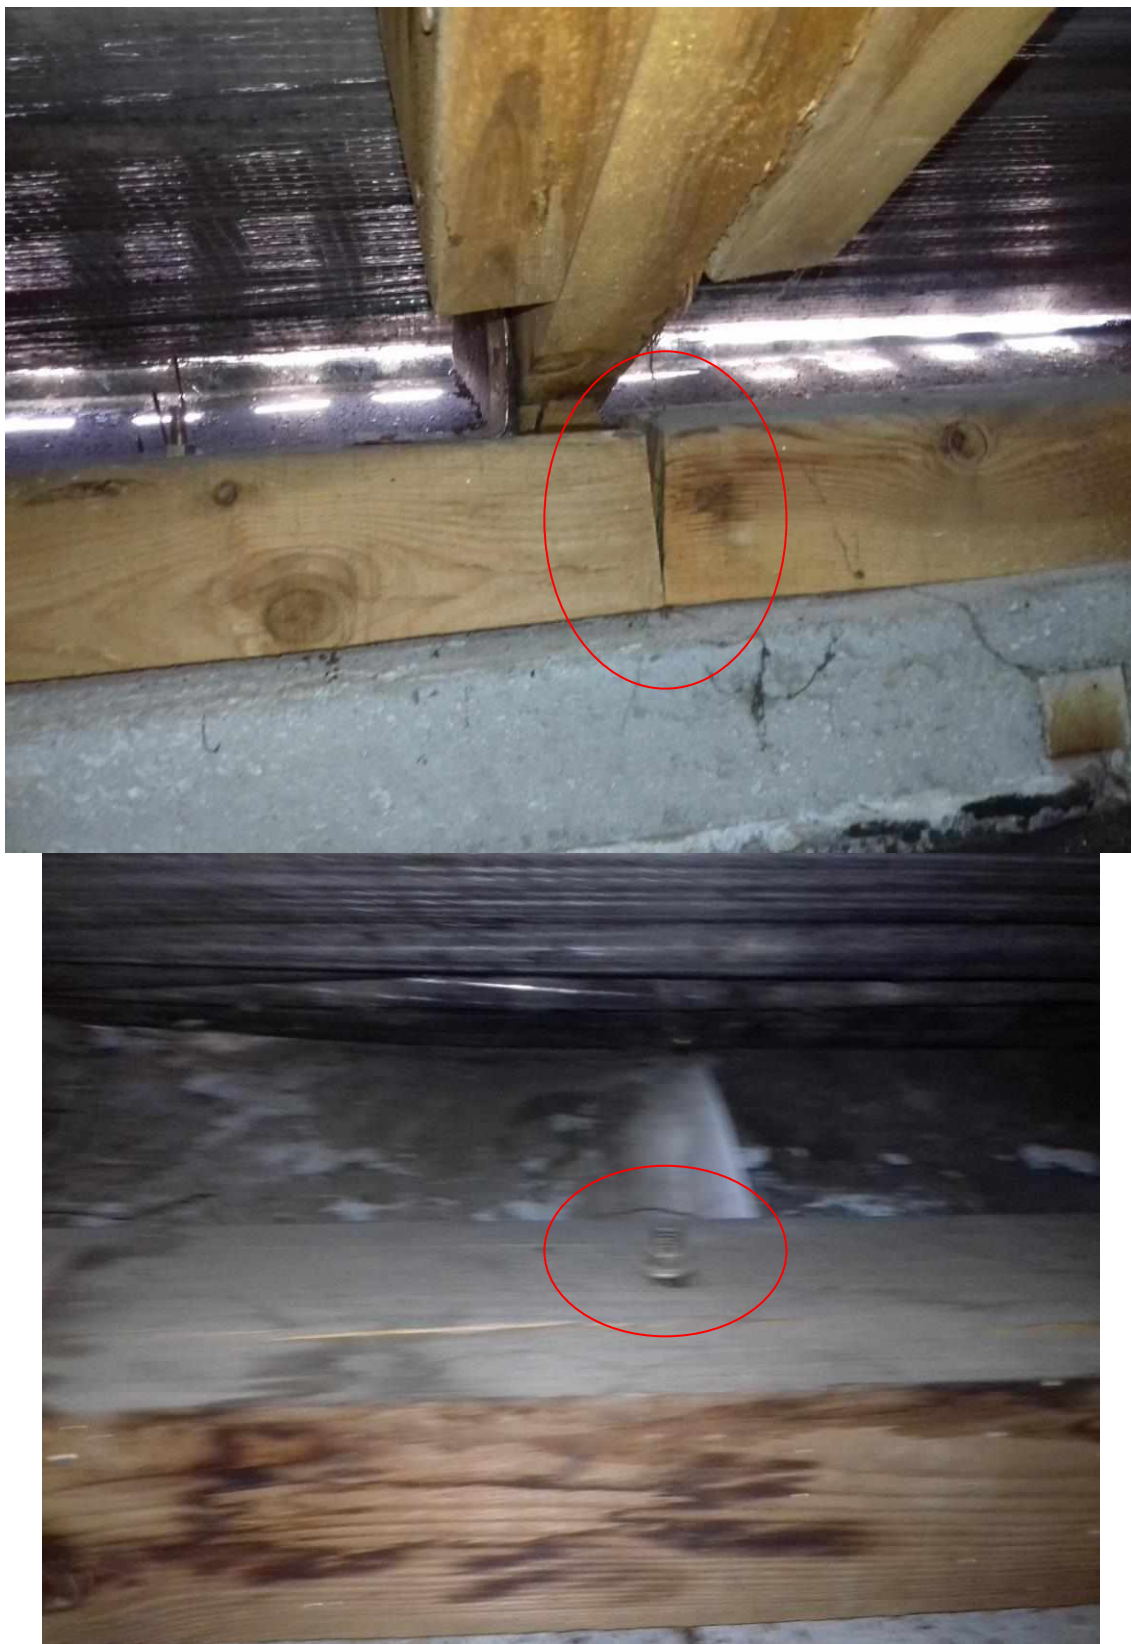
Рисунок А.11 - Мауерлатні бруси ненадійно закріплені до шва підсилення (видьоргування окремих анкерів) та не з'єднані між собою по довжині.

| № п/п | Вид пошкодження, дефекту | Кількісна оцінка |
|---|---|---|
| 11 | Мауерлатні бруси ненадійно закріплені до шва підсилення (видьоргування окремих анкерів) та нез'єднані між собою по довжині | 100% мауерлатних брусів |

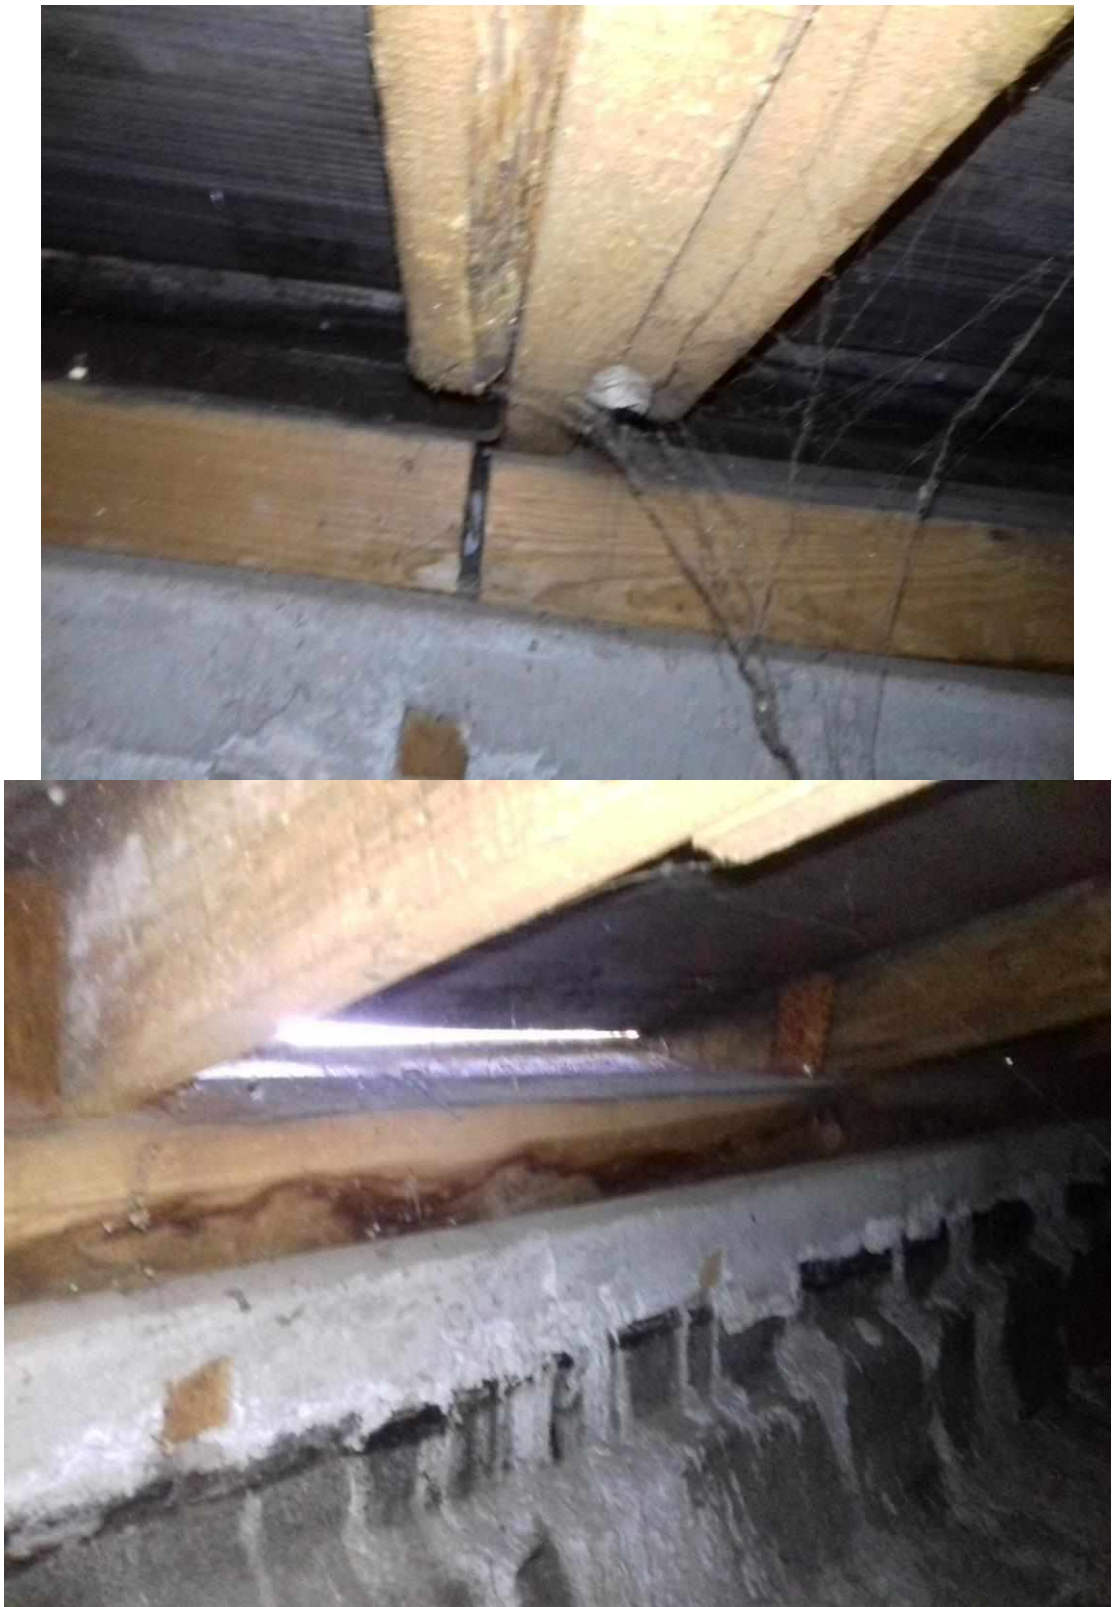
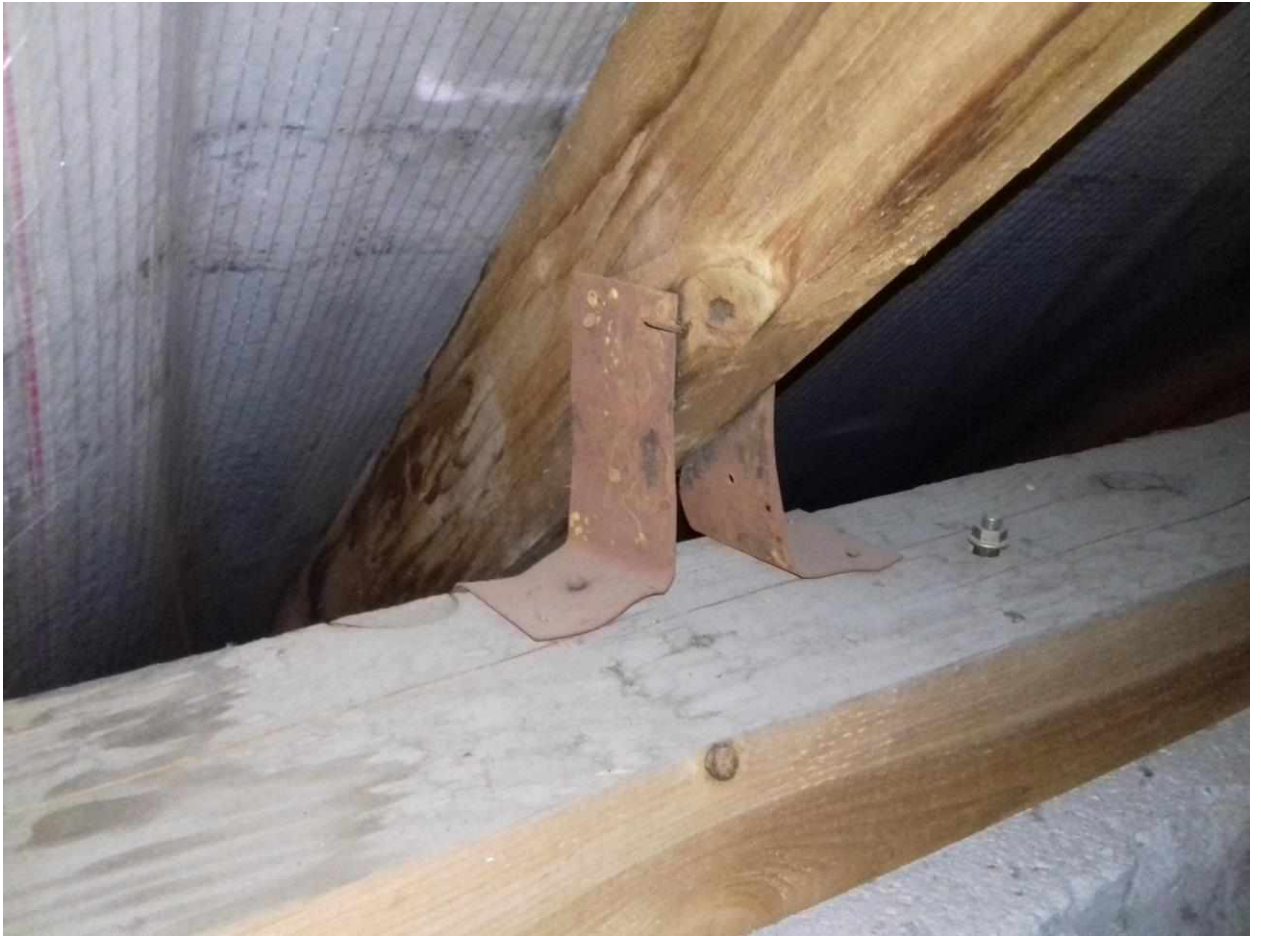
| | | кроків до цегляних стін будівлі від можливості вітрового підризу даху - див. рис. А.12 у Додатку А; |

Рисунок А.12 (початок) - Кріплення крокв до мауерлатних брусів має низьку надійність, відсутні кріплення (дротяні скрутки) крокв до цегляних стін будівлі від можливості вітрового підриву даху.

Рисунок А.12 (закінчення) - Кріплення крокв до мауерлатних брусів має низьку надійність, відсутні кріплення (дротяні скрутки) крокв до цегляних стін будівлі від можливості вітрового підриву даху.

| № п/п | Вид пошкодження, дефекту | Кількісна оцінка |
|---|---|---|
| 12 | Кріплення крокв до мауерлатних брусів має низьку надійність, відсутні кріплення (дротяні скрутки) крокв до цегляних стін будівлі від можливості вітрового підриву даху | 100% крокв |
