ФОП Оберемок С.Г. розроблений робочий проєкт «Капітальний ремонт покрівлі будівлі дитячого корпусу КНП «Вільнянська багатoproфільна лікарня» Вільнянської міської ради за адресою: провул. Гнатовської, 6, м.Вільнянськ, Запорізької області, пошкодженої внаслідок збройної агресії російської федерації». Повідомляю, що для реалізації даного робочого проєкта розробка технічних умов щодо електропостачання не потрібна.

**АКТ**  
**складений за результатами проведеного обстеження об'єктів,**  
**пошкоджених внаслідок надзвичайних ситуацій, воєнних дій**  
**або терористичних актів**

#### 1. Основні технічні показники об'єкта обстеження (покрівля будівлі дитячого корпусу (літера Г-3) лікарні)

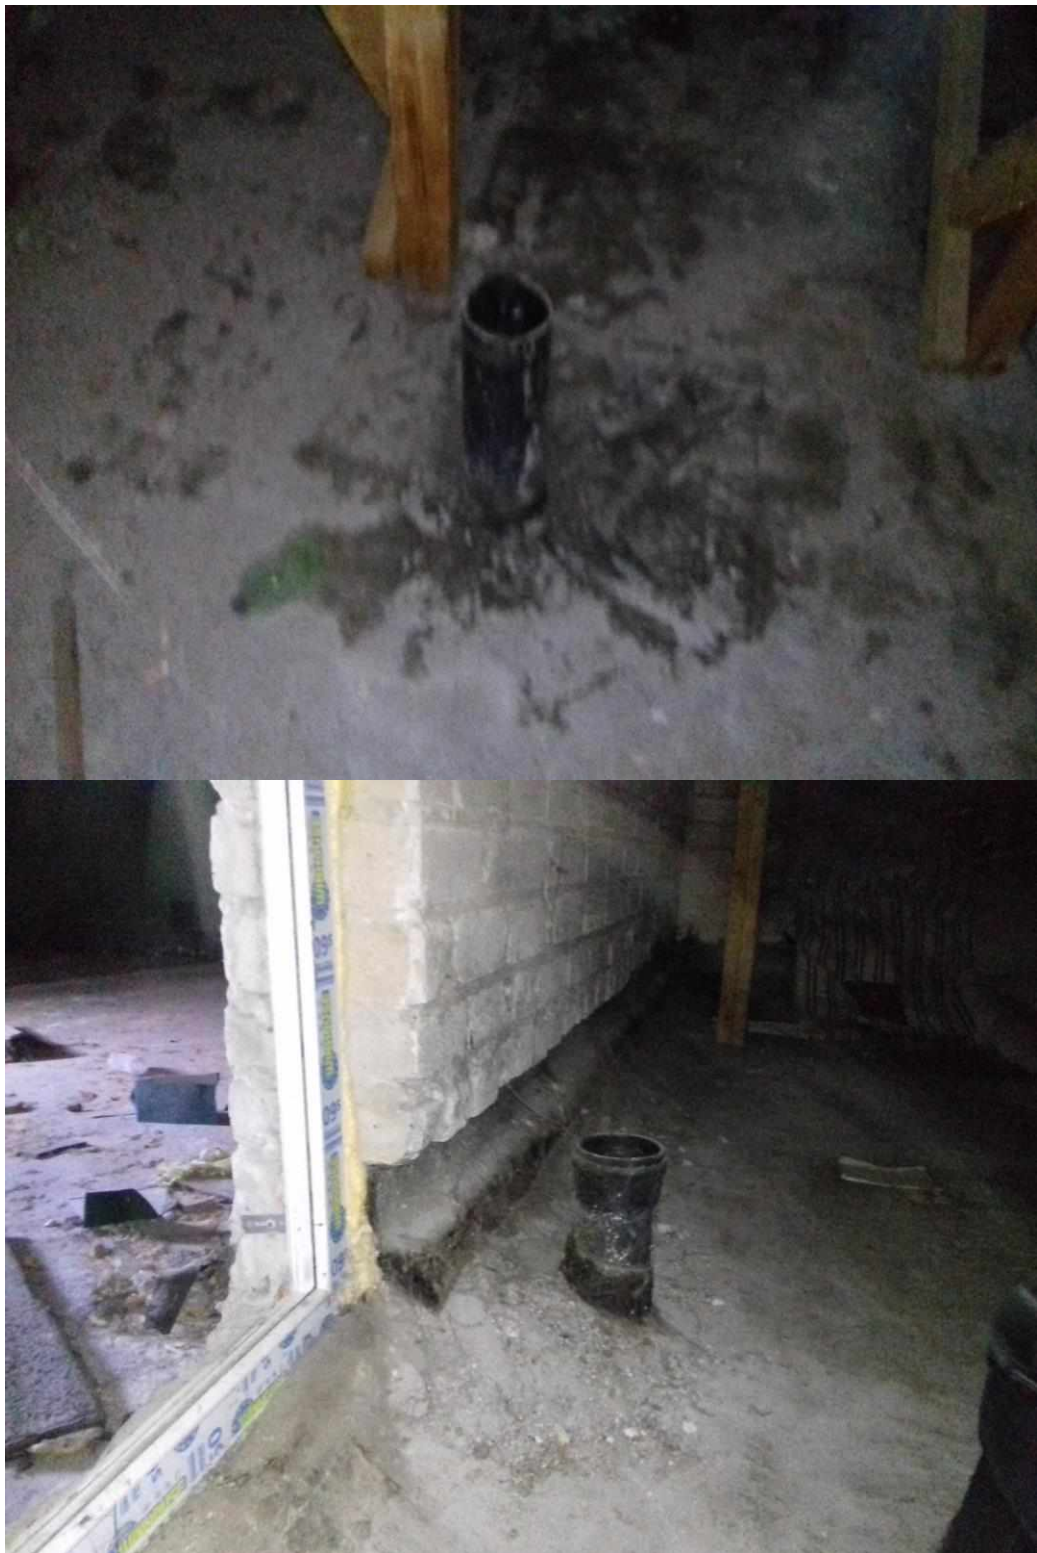
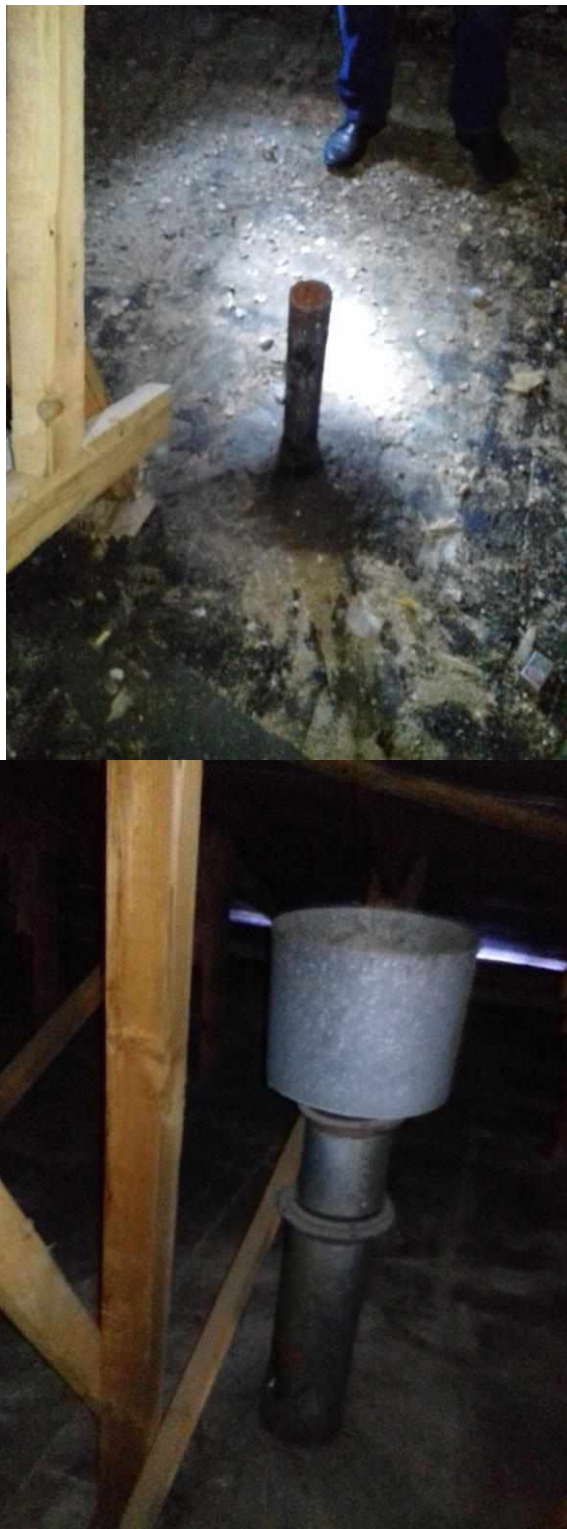
| № з/п | Інженерна система | Стислий опис дефектів і пошкоджень |
|---|---|---|
| 3 | Водовідведення | - усі випуски стояків системи каналізації (водовідведення) виведені у внутрішній простір горища, що допускає попадання вологого повітря у горищний простір і створює несприятливі умови для експлуатації несучих дерев'яних конструкцій даху та підвищене конденсатоутворення на внутрішній поверхні пароізоляційної плівки під покрівельними листами- див. рис. А.13 у Додатку А; |
| 7 | Вентиляція | - усі випуски систем вентиляції приміщень виведені у внутрішній простір горища, що допускає попадання вологого повітря у горищний простір і створює несприятливі умови для експлуатації несучих дерев'яних конструкцій даху та підвищене конденсатоутворення на внутрішній поверхні пароізоляційної плівки під покрівельними листами- див. рис. А.13 у Додатку А; |

Рисунок А.13 (початок) - Усі випуски систем вентиляції приміщень та стояків системи каналізації (водовідведення) виведені у внутрішній простір горища, що допускає попадання вологого повітря у горищний простір і створює несприятливі умови для експлуатації несучих дерев'яних конструкцій даху та підвищене конденсаоутворення на внутрішній поверхні пароізоляційної плівки під покрівельними листами.

Рисунок А.13 (продовження) - Усі випуски систем вентиляції приміщень та стояків системи каналізації (водовідведення) виведені у внутрішній простір горища, що допускає попадання вологого повітря у горищний простір і створює несприятливі умови для експлуатації несучих дерев'яних конструкцій даху та підвищене конденсаутворення на внутрішній поверхні пароізоляційної плівки під покрівельними листами.

Рисунок А.13 (закінчення) - Усі випуски систем вентиляції приміщень та стояків системи каналізації (водовідведення) виведені у внутрішній простір горища, що допускає попадання вологого повітря у горищний простір і створює несприятливі умови для експлуатації несучих дерев'яних конструкцій даху та підвищене конденсаутворення на внутрішній поверхні пароізоляційної плівки під покрівельними листами.

| № п/п | Вид пошкодження, дефекту | Кількісна оцінка |
|---|---|---|
| 13 | Усі випуски систем вентиляції приміщень та стояків системи каналізації (водовідведення) виведені у внутрішній простір горища, що допускає попадання вологого повітря у горищний простір і створює несприятливі умови для експлуатації несучих дерев'яних конструкцій даху та підвищене конденсатоутворення на внутрішній поверхні пароізоляційної плівки під покрівельними листами | 100% випусків у простір горища |
