Генеральний план М 1:500

85 - р/23 - АБ

Капітальний ремонт вул. Борканюка в с. Калини, Тячівського району, Закарпатської області

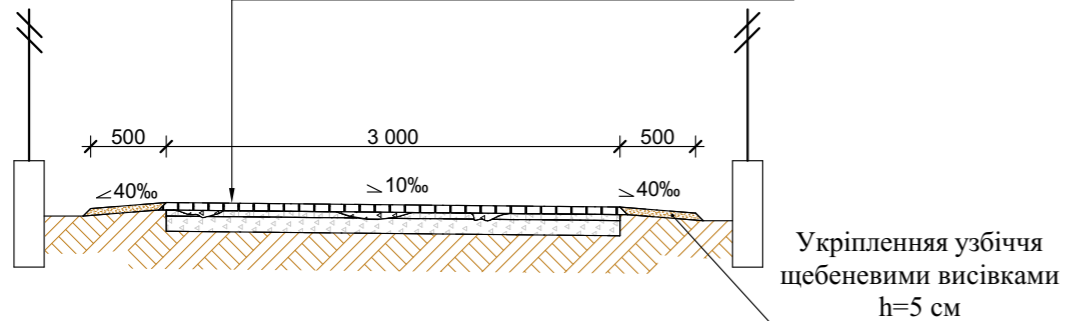
Розріз 1-1 М 1:50

- покриття АСГ, Др.Щ.Б.НП.П. - 5 см
- розлив бітумної ЕКШ 50 - 0.8 л/м<sup>2</sup>
- ямковий ремонт щебнем фр. 5-20 - 5 см
- існуюче чорно-щебенеve покриття

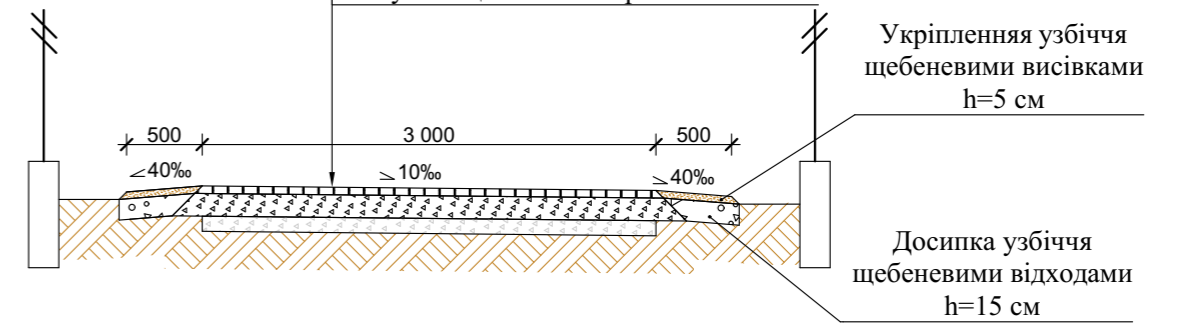
Розріз 2-2 М 1:50

- покриття АСГ, Др.Щ.Б.НП.П. - 5 см
- розлив бітумної ЕКШ 50 - 1.0 л/м<sup>2</sup>
- шар основи з фрак. щебню - 15 см
- існуюче щебенеve покриття
